# INFO

## febi

## SWAG

Конструкцію ремінного шківa було змінено!

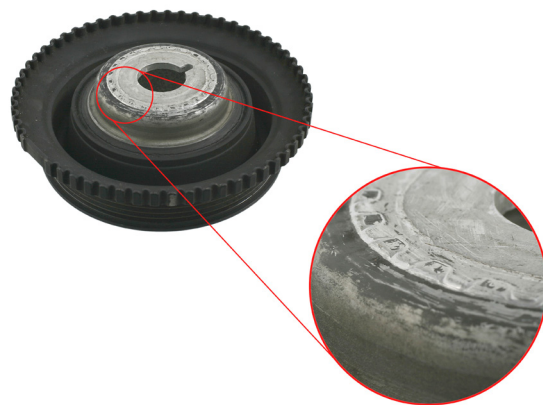
старий

Незначний виступ на шківі старої конструкції може спричинити прискорене зношування бічної поверхні зубчастого ременя. Перекошування зубчастого ременя може призвести до його передчасного розриву та, як наслідок, до серйозного пошкодження двигуна.

Будь ласка, перевіряйте вміст комплекту зубчастого ременя перед встановленням, здійснійте заміну за потреби (план Opel 5614 430).

Зверніть увагу, що під час заміни шківa зубчастого ременя необхідно замінити зубчасте колесо колінчастого валу (Opel 0614 546 / febi 33695 / SWAG 40 93 3695) і також пружинний болт (Opel 0614 932, Torx). Крім того, в будь-якому випадку необхідно замінити насос охолоджуючої рідини (для двигунів 1.4 л та 1.6 л – febi 24314 / SWAG 40 92 4314 та для двигуна 1.8 л – febi 18691 / SWAG 40 15 0029). Монтаж має виконуватись виключно кваліфікованим персоналом. Виробник залишає за собою право на внесення змін; помилки та упущення виключені.
