# febiEXAKT

## Moteur d'essuie-glace

### N° febi 22688

À monter sur  
**Mercedes-Benz Classe C (W202)**

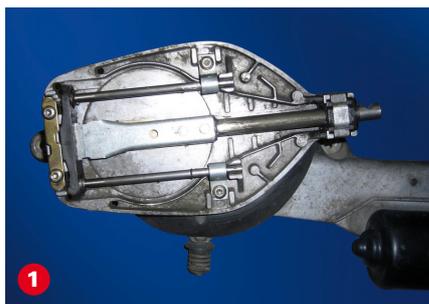
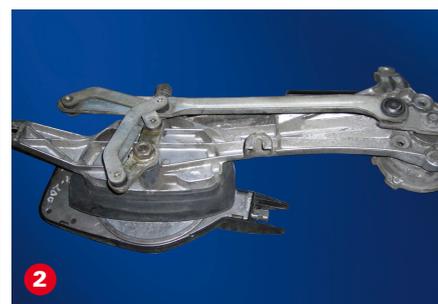
Le moteur d'essuie-glace actionne des tringleries et un mécanisme de levage pour actionner le bras d'essuie-glace (se référer aux photos 1 et 2). Ces composants peuvent durcir en raison de facteurs externes.

febi bilstein recommande de contrôler le déplacement libre des tringleries et des pistons de levage avant de monter un moteur d'essuie-glace febi 22688. Cela peut éviter que le moteur d'essuie-glace ne tombe en panne plus tôt que prévu.

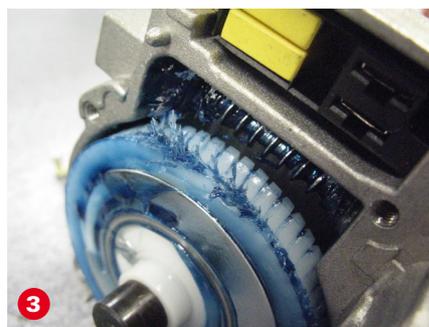
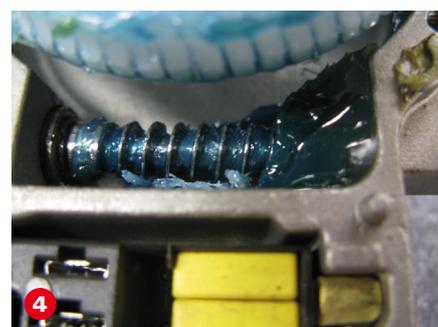
La roue dentée du moteur en plastique peut facilement être endommagée (se référer aux photos 3 et 4). Si la roue en plastique dentée est défectueuse, le pignon usé n'actionne plus totalement la roue dentée. L'essuie-glace ne fonctionne ainsi plus correctement, devient bruyant et/ou ne parvient plus à fonctionner complètement.
