# febiEXAKT

## Cam Silecek Motoru

**febi no. 22688**

**Uygun olduğu araç tipleri:**  
**Mercedes-Benz C-Class (W202)**

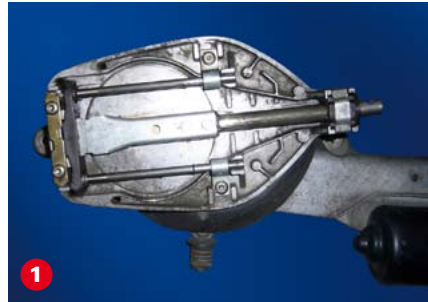
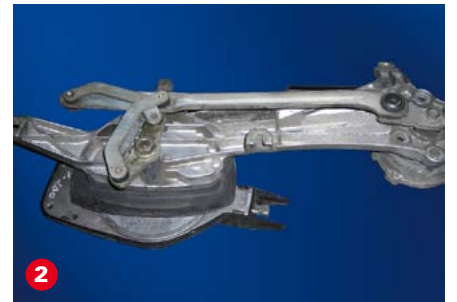
Silecek motoru, bir kaldırma mekanizması ve bağlantı kolları vasıtasıyla silecek kollarını hareket ettirir (1 ve 2 no'lu resimlere bakınız). Bu parçalar dış etkenler dolayısıyla sertleşebilir.

febi bilstein'in tavsiyesi; febi 22688 numaralı silecek motoru araca takılırken, bağlantı noktalarının ve kaldırma mekanizması pistonlarının rahatça çalışıyor olduğunun kontrol edilmesidir. Böylece, silecek motorunda oluşabilecek erken sorunların önüne geçilmiş olunur.

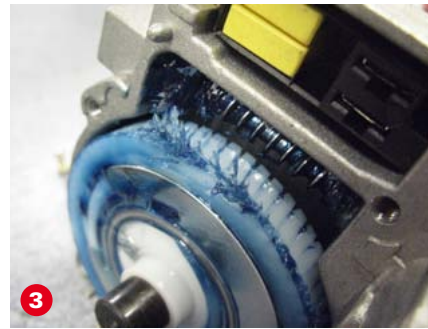
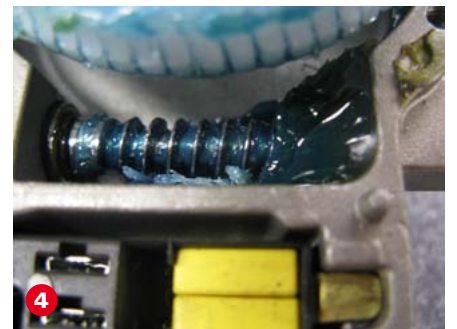
Silecek motorunun dişli çarkı plastikten yapılmıştır ve kolaylıkla hasarlanabilir (3 ve 4 no'lu resimlere bakınız). Eğer dişli üzerinde sorun varsa, dişli vidası, dişliyi gerektiği gibi çeviremeyecektir. Bu nedenle, silecek kolları düzgün çalışmayacak; gürültülü çalışma veya tamamen çalışmama sorunlarına neden olacaktır.
