# febiEXAKT

## Napínák řetězu

### febi č. 33044

vhodný pro  
benzínové motory Opel 2.0 I Turbo a 2.2 I

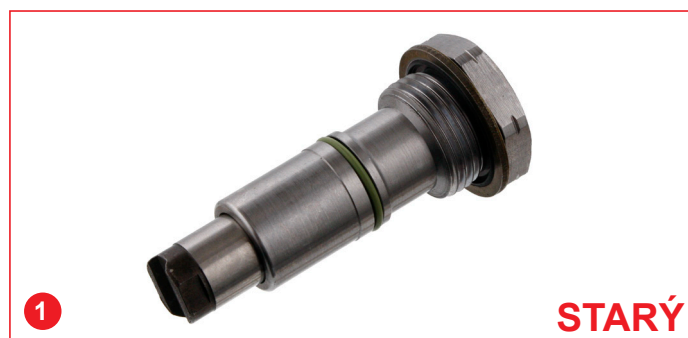
Chrastivé zvuky při často se vyskytujícím prodloužení rozvodového řetězu, přestože všechny komponenty jsou namontovány správně. Řetěz může v důsledku změněných řídicích časů způsobovat nepravidelný chod motoru a přeskakovat, v nejhorším případě dokonce poškodit motor. Týká se to motorů Z22YH a Z22SE.

Zablokování hydraulického napínáku řetězu. Původní verze (viz č. 0636 549) napínáku řetězu měla zelený O-kroužek a pogumovanou podložku (viz obr. 1). Výrobce vozidel bylo toto provedení montováno do výše uvedených motorů. Od modelového roku 2009 je ve výrobě používán modifikovaný napínák řetězu.
