# febiEXAKT

## Kettenspanner

### febi Nr. 33044

passend für  
**Opel 2.0 I Turbo und 2.2 I Benzinmotoren**

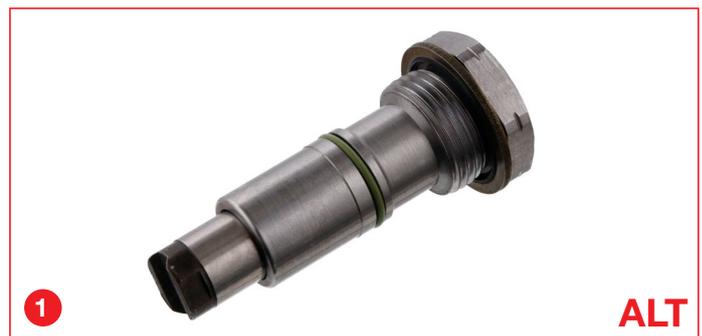
Klappergeräusche der häufig auch vorhandenen Steuerkettenlängung, obwohl alle Komponenten sachgemäß montiert sind. Bedingt durch die geänderten Steuerzeiten kann die Kette einen unrunder Motorlauf verursachen und überspringen, im schlimmsten Fall sogar den Motor schädigen. Betroffen sind die Motoren Z22YH und Z22SE.

Eine Blockierung des hydraulischen Kettenspanners. Die ursprüngliche Version (Vergl. Nr. 0636 549) des Kettenspanners hatte einen grünen O-Ring und eine gummierte Unterlegscheibe (siehe Bild 1). Vom Fahrzeughersteller wurde diese Ausführung in den o.g. Motoren verbaut. Seit dem Modelljahr 2009 wird ein modifizierter Kettenspanner in der Produktion eingesetzt.
