febiEXAKT

Натяжитель цепи

febi №. 33044

ПОДХОДИТ ДЛЯ
бензиновых двигателей Opel 2.0l turbo и 2.2l

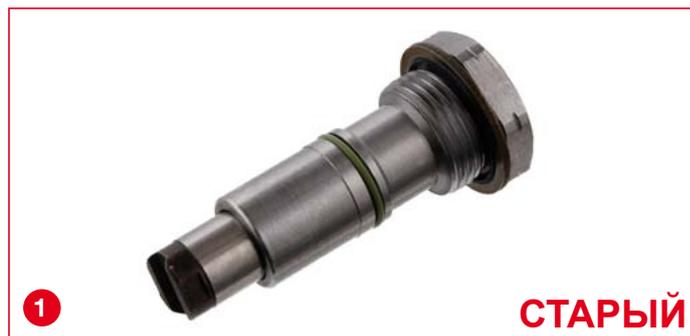
Стук и дребезжание в области двигателя, а также удлинение цепи ГРМ, хотя все компоненты установлены должным образом. Цепь ГРМ может перепрыгивать, что является причиной неравномерной работы двигателя и изменения фаз газораспределения. В худшем случае это может привести к его полной поломке. Это касается всех двигателей Z22YH и Z22SE.

Натяжитель цепи заблокирован. У первоначальной версии натяжителя (ср. № 0636 549) было уплотнительное кольцо зеленого цвета и прорезиненная шайба (рис. 1). Производитель устанавливал такую версию на вышеназванные двигатели. Начиная с 2009 года выпуска используется новая версия натяжителя.
