febiEXAKT

Španer lanca

febi br. 33044

Opel 2.0 Turbo i 2.2 l benzinske motore

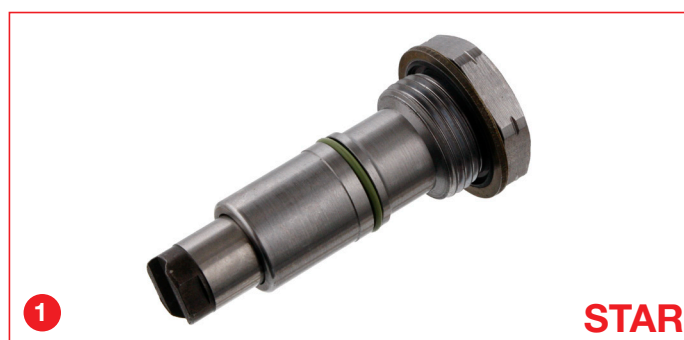
Blokiran španer lanca. Originalna verzija španera (uporedni br. 0636 549) je imala zeleni okrugli zaptivni prsten i gumiranu podlošku (pogledajte sliku 1). Proizvođači vozila su je ugrađivali u pomenute tipove motora, a od 2009. godine proizvodi se nova izmenjena verzija španera.
