# Recomendación de febi

**p. e., en el brazo transversal febi para el eje delantero del Audi A 4**

n° febi 11350

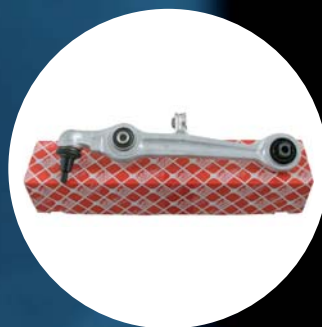
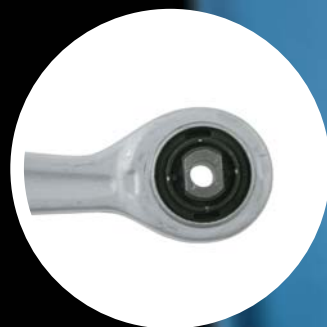
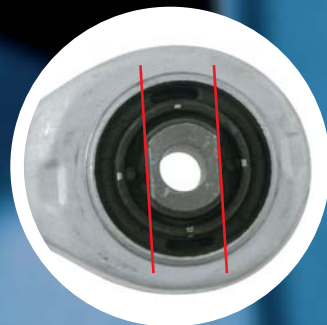
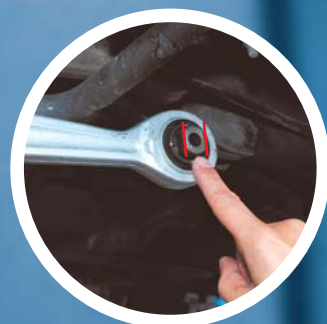
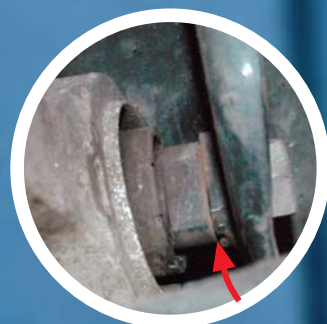
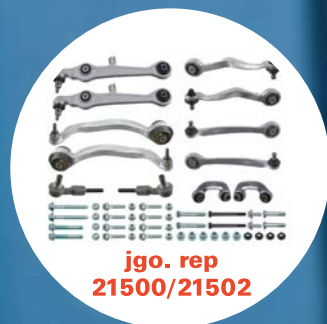
¡Evite reclamaciones, apretando los tornillos de fijación del brazo transversal sustituido, necesariamente, en estado suspendido! El apriete de los tornillos en estado no suspendido es un fallo de montaje grave que conlleva la sobrecarga de los soportes de goma. Se pueden formar grietas que provocan el desgaste prematuro de los soportes de goma. La geometría de los ejes varía y ocasiona otros gastos (¡desgaste elevado de los neumáticos!).

**Por esta razón, algunos brazos transversales de febi disponen de un soporte de goma en el que la posición de montaje está predefinida por una marca:**

Las marcas del brazo transversal y la marca contraria del soporte del grupo tienen que coincidir. ¡Así, su cliente estará en el lado correcto!
