# PRODOTTO IN EVIDENZA | GEN2023

**SX - 178061, 178049,  
178106, 178962**

**DX - 178063, 178050,  
178107, 178963**

Applicabile a:  
vari modelli Volkswagen, Audi,  
SEAT e Škoda

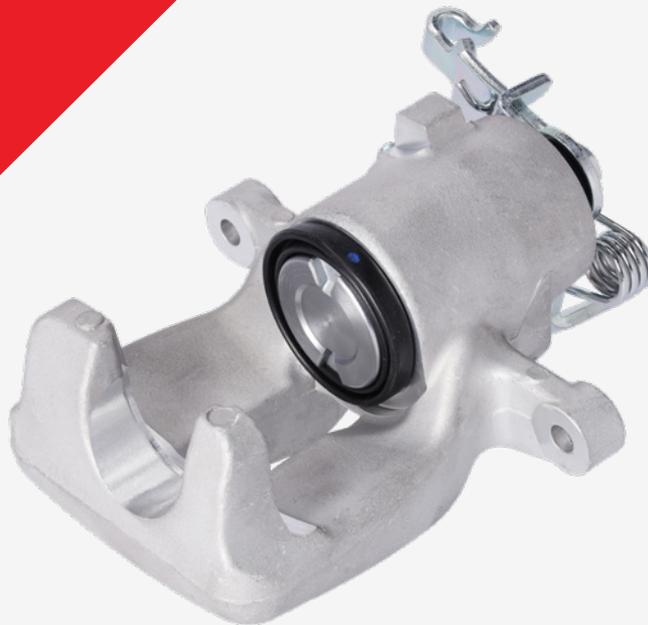
Le pinze dei freni sopra elencate si applicano a una serie di modelli Volkswagen, Audi, SEAT e Skoda che presentano tutti problemi simili. L'impossibilità di riavvolgere il pistone nella pinza del freno durante la sostituzione delle pastiglie, il rumore durante la frenata e un freno a mano inefficace sono alcuni dei sintomi di una pinza freno grippata.

L'esposizione agli agenti atmosferici e ai detriti della strada può portare alla rottura della ghetta protettiva che protegge il pistone della pinza, permettendo all'acqua e alla graniglia di penetrare e "segnare" il pistone. Questo provoca il deterioramento della guarnizione del pistone, con conseguente fuoriuscita del fluido. Anche la guarnizione della leva del freno a mano, è soggetta a un problema simile.

Le viti e il meccanismo di regolazione del freno a mano possono essere contaminati da detriti e gripparsi, causando l'inefficienza del freno di stazionamento.

Quando si sostituisce una pinza dei freni difettosa, il tubo metallico (Post. SX - 172799, Post. DX - 172798) che si inserisce tra la pinza e il tubo flessibile del freno può rompersi durante il processo di rimozione. È quindi consigliabile sostituire il tubo metallico del freno e acquistare una clip di fissaggio a molla (19520) per il tubo.
