Bollettino Tecnico

NISSAN NAVARA D40/PATHFINDER R51 – Malfunzionamento 4 ruote motrici

Referenze: ADN11489, ADN11490, ADN11491, ADN17225, ADN17226, ADN17235

Applicazioni: Nissan Navara D40 & Pathfinder R51 fino a data di produzione 15/09/2009

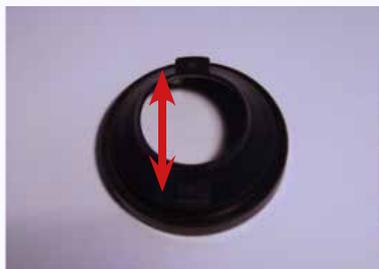
Parapolvere originale con
foro piccolo, di scarico

Si raccomanda di scaricare l'olio del transfer, sostituire il paraolio albero posteriore (**ADN17235**) e sostituirlo con una nuova copertura parapolvere modificata ed il suo distanziale (**ADN17226 + ADN17225**). Il distanziatore deve essere installato all'interno della copertura parapolvere prima del montaggio.

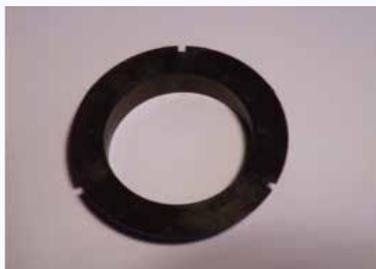
Parapolvere modificato
montato in posizione
corretta

La copertura parapolvere modificata ha due fori di scolo e deve essere installata con questi fori posizionati verticalmente (ore 12 e 6) e non orizzontalmente (ore 3 e 9).

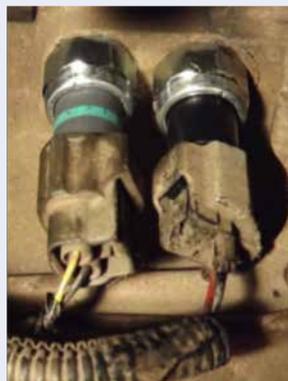
Interruttore inferiore
4wd / Cambio
automatico interruttore
parking

Gli altri due sensori sono insieme e posizionati avanti sul lato inferiore del transfer.

- **4wd interruttore inferiore** (Grigio con banda Verde) - **ADN11489**.
- **Interruttore trasmissione automatica (ATP)** (Nero) - **ADN11490**.

Si consiglia di sostituire gli interruttori uno alla volta per evitare il rischio di posizionamento / montaggio errato.

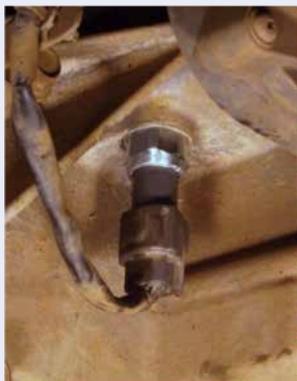
Interruttore cambio 4wd

I tre interruttori si trovano sul lato inferiore del transfer. L'interruttore che si trova nella parte posteriore della scatola del transfer è:

- **Interruttore Cambio 4wd** (Grigio) - **ADN11491**.
