# febi 1000001

Passend für: Hyundai Ioniq AE EV  
2016-2019 88 kW

## Reparatursatz für elektrischen Antriebsmotor

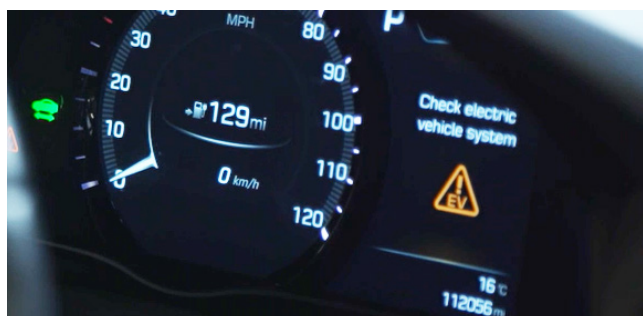
Abb. 12

Nach Abschluss dieser Arbeiten die Motorhaube schließen, die Zündung einschalten und die Fahrstufe einlegen. Wenn das Fahrzeug zum ersten Mal bewegt wird, erscheint eine Warnmeldung auf dem Instrumentendisplay. Überprüfen Sie alle Systemmeldungen für das Elektrofahrzeug. Der Fehlercode P0C17 wird im Steuergerät gespeichert. (Abb. 12)

Das Fahrzeug muss mit einer Geschwindigkeit von 20 bis 50 km/h gefahren werden, bis der Resolver-Drehzahlsensor kalibriert ist. Die Fehlermeldung und der Fehlercode werden automatisch gelöscht, wenn die Kalibrierung erfolgreich war.
