Mercedes-Benz classe A (W169)
A150, A160, A180, A200. classe B
(W245) B150, B160, B170, B180,
B200

M266-920, M266-940,
M266-960, M266-980

Tensor de corrente para corrente de distribuição

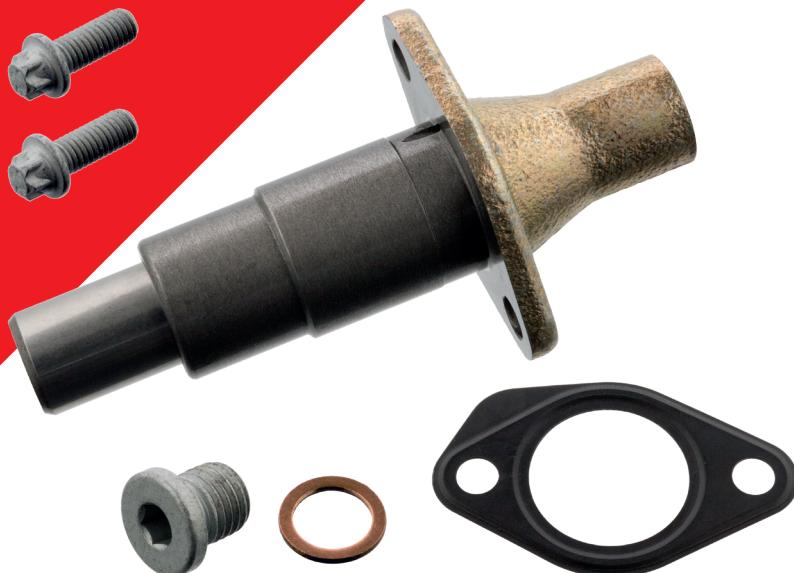
Um barulho estridente pode ser ouvido, vindo da frente do veículo, por um curto período de tempo após ligar o motor.

Com o tempo, a mola que existe no interior do tensor apresenta desgaste, o que leva à perda de tensão. O desgaste é maior se for utilizado um óleo de motor incorreto, uma vez queleva à acumulação de partículas de carbono. Esta acumulação de partículas restringe o fluxo de ar no tensor e danifica o vedante do êmbolo, resultando na perda de pressão/tensão.

O tensor da corrente de distribuição está localizado no lado direito da cabeça do motor, fixo através de 2 parafusos M6.

Remova os parafusos e o tensor antigo. Limpe a superfície de contacto da junta na cabeça do motor e instale o novo tensor utilizando os parafusos fornecidos no kit, apertando-os com um binário de 8 Nm.

A substituição do tensor pode reduzir ou eliminar o ruído, no entanto, a febi recomenda que a corrente de distribuição e as guias sejam inspecionadas e também substituídas, se necessário, para uma reparação completa.

Também é recomendado instalar um novo filtro de óleo do motor e, ao mesmo tempo, substituir o óleo pelo preconizado.
