# febi 102250

Passend für: Verschiedene Modelle von Citroën, DS, MINI und Peugeot

Motor: 1,4 und 1,6 Benziner

## Ventildeckel mit Entlüftungsventil und Dichtung

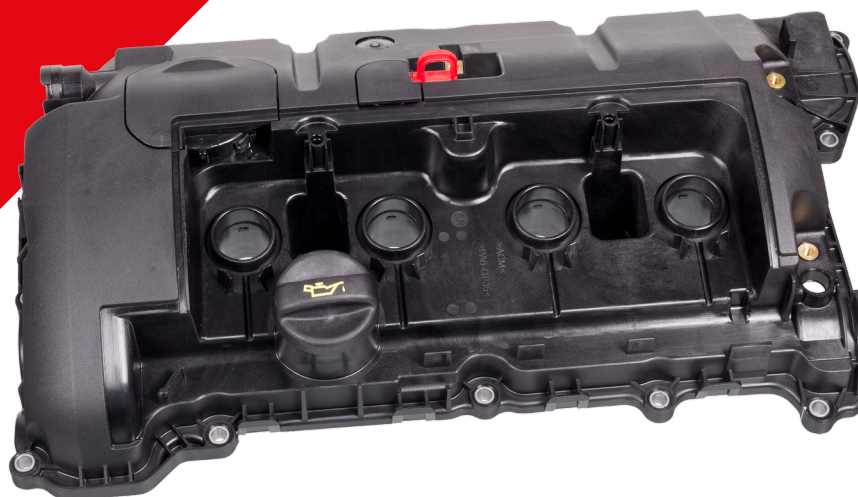
Die Kühlerlüfter laufen nach einer Motorwartung, bei der die Zündkerzen oder Öl und Filter ausgetauscht wurden, ununterbrochen. Die Motorwarnleuchte leuchtet auf und im Motorsteuergerät wird der Fehlercode P0171 – „Fuel Trim System Lean Mixture“ – gespeichert.

Das in diesen Fahrzeugen verbaute Motormanagementsystem (Motronic MEV.17.4) schaltet die Kühlerlüfter als Schutzmaßnahme mit hoher Drehzahl ein, wenn es einen Fehler im Zusammenhang mit der Motorlast oder dem Abgas-/Emissionsmanagement feststellt.

Dieser Motor weist zudem eine spezielle Konstruktion auf, bei der er ohne herkömmlichen Unterdruck betrieben wird; stattdessen sind der Ventildeckel und der Öleinfülldeckel gegenüber der Umgebung abgedichtet.

Aufgrund der ständigen Wärmezyklen im Motorbetrieb verschleißen die Dichtungen des Ventildeckels mit der Zeit. Es besteht zudem die Möglichkeit, dass die Dichtflächen der Dichtungen bei einem Ölwechsel oder einer Reparatur beschädigt werden, was dazu führt, dass der Motor Falschlucht aus der Umgebung ansaugt.

Dies kann ohne erkennbare Geräusche oder einen instabilen Leerlauf geschehen, was die Erkennung und Diagnose erschwert.

Ein Leckprüfgerät (Nebelmaschine) kann hilfreich sein, um diese Luftlecks zu finden und zu bestätigen. Nach der Diagnose sollte der komplette Ventildeckel durch febi 102250 ersetzt werden – diese enthält neue Dichtungen und Dichtringe –, anschließend sind alle mit diesem Problem zusammenhängenden Fehlercodes zu löschen und das System zurückzusetzen.
