# febi 103078

Audi, Seat, Skoda, Volkswagen  
Multiple modele, motorizare 1,9 și 2,0 TDi

## Pompă apă

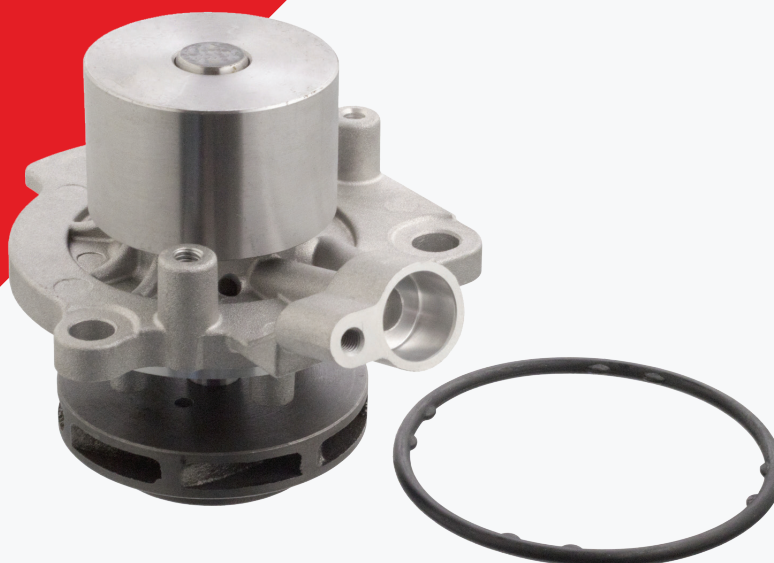
Supraîncălzirea motorului, temperatura lichidului de răcire indicată la bord de peste 110° C și performanțe reduse ale sistemului de încălzire interioară. De asemenea în calculatorul de gestiune motor putem găsi memorate coduri de defect legate de sistemul de răcire.

Pompele de apă montate pe aceste vehicule au un guler, controlat de ECM, care limitează debitul de lichid de răcire astfel încât motorul să fie mai eficient din punct de vedere termic. Dar gulerul care gestionează debitul lichidului de răcire se poate gripa sau rotorului pompei se poate desprinde de pe arborele de antrenare.

Asigurați-vă că motorul este rece, apoi scoateți capacul de umplere al vasului de expansiune pentru lichidului de răcire. Detașați furtunul de diametru mic al vasului de expansiune și poziționați-l astfel încât lichidul de răcire să ajungă în vas. Cu motorul la ralanti ar trebui să avem un debit mic de lichid care curge din furtun. Acest debit trebuie să crească odată cu creșterea turației motorului. Dacă debitul de lichid nu crește, este posibil să avem o pompă de apă defectă.

Înlocuiți pompa de apă defectă cu piesa febi 103078, aceasta este o pompă de apă convențională, care elimină riscul unei posibile defectări a gulerului de control. Actuatorul trebuie demontat de pe vechea pompă și instalat pe noua piesă, astfel încât ECM să îl poată recunoaște. Neinstalarea actuatorului va genera un cod defect în ECM.

Umpleți circuitul de răcire cu antigel corespunzător și apoi aerisiți vacuumatic circuitul de răcire. La final lansați procedura de aerisire a circuitului de răcire cu ajutorul unui instrument de diagnosticare adecvat pentru a elimina tot aerul din circuit.
