MINI Cooper S e Cooper JCW (R52, R53)

## Polie Amortecedora para cambota

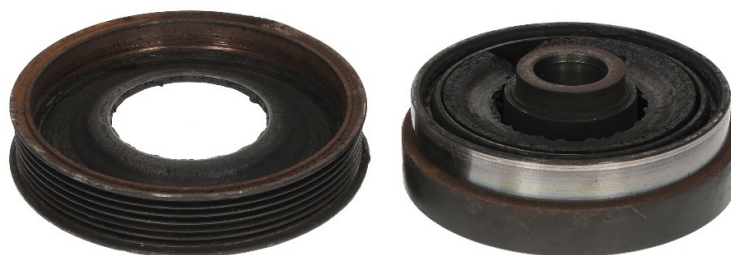
Figura 1

A ligação de borracha da polie amortecedora da cambota (TVD) deteriorou-se ao ponto de falhar. Isto interrompe a transmissão da correia auxiliar para o alternador, a bomba do ar condicionado e o compressor mecânico. (Fig. 1)

Devido ao mau funcionamento da correia auxiliar, o compressor mecânico não está a ser acionado ou a rodar corretamente. Portanto, o motor não está a receber a mistura ar/combustível correta, registando o código de avaria P1688, o que pode ser enganador no diagnóstico desta avaria.

Verifique o estado do sistema da correia auxiliar, incluindo a correia, o tensor, todas as polias. Substitua todas as peças danificadas e desgastadas, conforme necessário, e apague quaisquer códigos de avaria utilizando uma ferramenta de diagnóstico adequada.
