febi 14110

Opel Corsa B, Tigra A,
Astra F 1,4 16V et 1,6 16V,
ainsi que Vectra B 1,6 16V et 1,8 16V

Kit de distribution

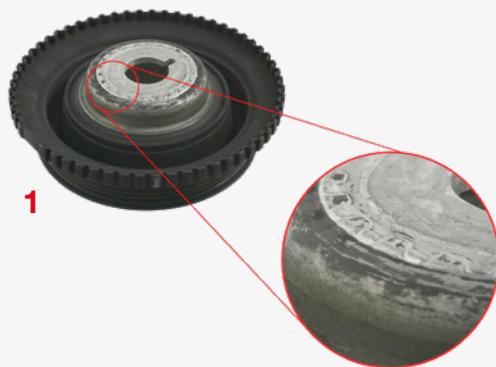
Le constructeur du véhicule a modifié la fabrication de la poulie d'entraînement à courroie. Le léger porte-à-faux de l'ancienne poulie à courroie (voir photo 1) peut user prématurément le flanc de la courroie crantée. La courroie crantée étant ainsi inclinée risque de se déchirer prématurément et causer des dommages importants dans le moteur.
