febi 22044, 39076

Aplicações:
Vários veículos do grupo Volkswagen

Rótula de Direção com Contraporca

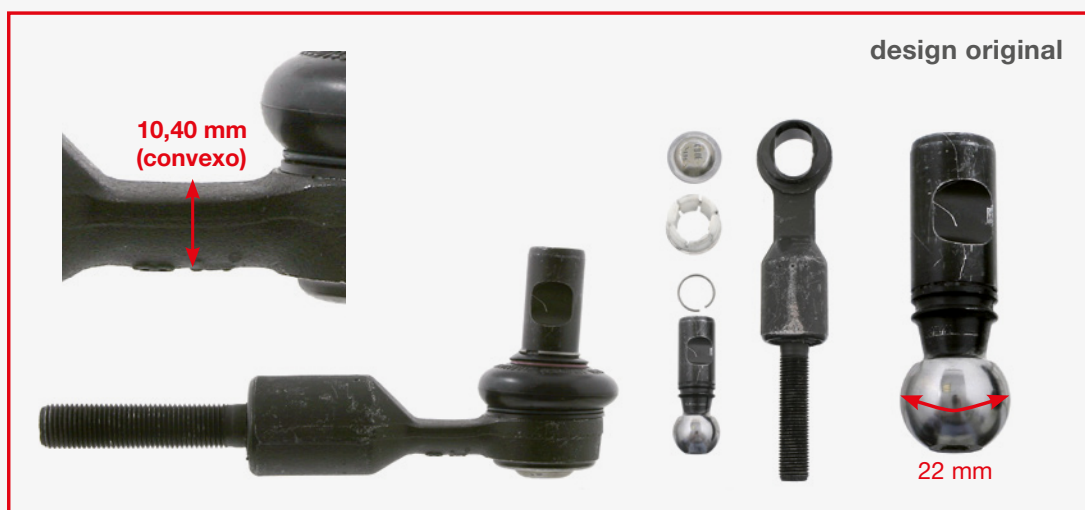
Podem ser ouvidos ruídos na área da suspensão dianteira durante a condução.

O design original da rótula é altamente suscetível ao desgaste. Isto deve-se à economia de material, dimensões e ao desgaste acelerado quando o veículo é utilizado em estradas e condições meteorológicas adversas.
