pentru:  
Audi A2, Seat Cordoba, Ibiza IV,  
Škoda Fabia, VW Polo, Fox

Nr. referință 6C0 407 621

## Set rulment roată cu rulment roată și piuliță ax

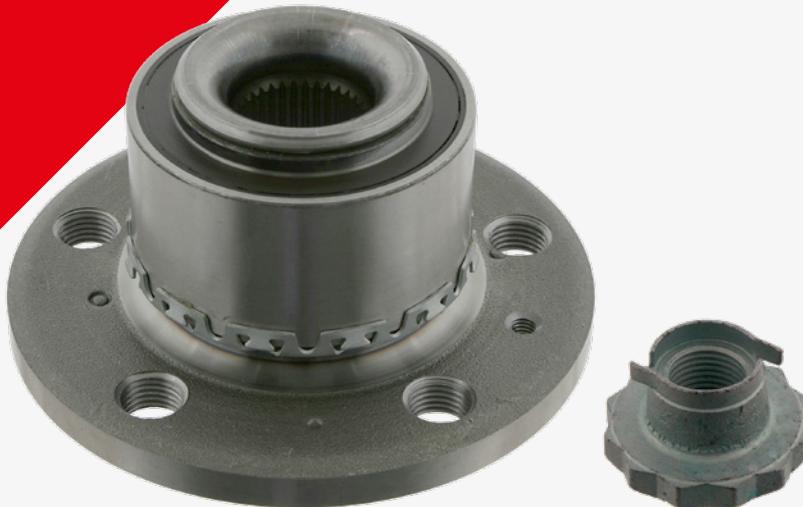
Rulmentul de la roată scoate zgomote puternice în timpul funcționării.

Apa a pătruns în rulmentul roții din cauza deteriorării șaibei de etanșare, lucru care a dus la formarea de rugină – a se vedea imaginile (1) și (2). Șaiba de etanșare (3) situată între articulația homocinetică și butucul roții este fabricată din plastic și se poate deteriora ușor în timpul demontării, respectiv prin exercitarea influențelor externe. În cazul în care șaiba de etanșare este deteriorată, aceasta nu mai etanșează corect. Deteriorarea sau murdărirea șaibei de etanșare facilitează pătrunderea apei în rulmentul roții. Urmările sunt caracterizate de defectarea prematură a rulmentului și zgomotele puternice din timpul funcționării.

Acordați atenție deteriorărilor șaibei de etanșare! În general, febi recomandă înlocuirea șaibei de etanșare odată cu montarea rulmentului roții. Important: Șaiba de etanșare se găsește în două dimensiuni (64 mm și 72 mm). Țineți neapărat cont de dimensiunea în inch a roților!

Folosirea de unelte neadecvate la montaj poate cauza deteriorarea timpurie a rulmentului roții, precum și apariția mesajelor de eroare la sistemul ABS. La montare se va ține neapărat cont de instrucțiunile producătorului de mașini!
