Audi A2, Seat Cordoba, Ibiza IV,
Škoda Fabia, VW Polo, Fox

Uporedni br. 6C0 407 621

Set ležaja točka sa ležajevima i maticama za osovine

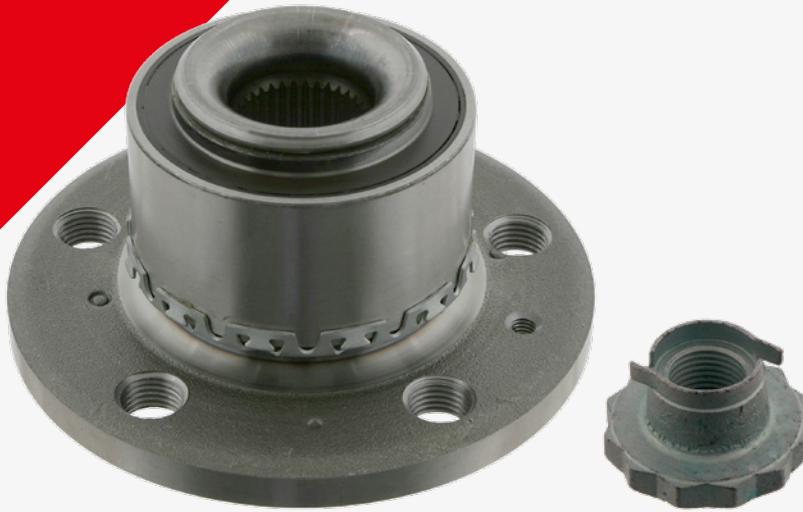
Ležaj točka uzrokuje veliku buku tokom vožnje.

Kroz oštećenu zaptivnu ploču voda ulazi u ležaj točka i nastaje rđa, videti slike (1) i (2). Zaptivna ploča (3), koja se nalazi između zgloba za istosmerni rad i glavčine je izrađena od plastike i može se pri vađenju ili zbog spoljašnjih uticaja lako oštetiti. Ako se zaptivna ploča ošteći, ona više ne naleže ispravno. Oštećenje i prljanje zaptivne ploče pospešuje ulaz vode u unutrašnjost ležaja točka. Posledice su prevremen kvar ležaja i velika buka.

Obratite pažnju na oštećenja zaptivne ploče! febi preporučuje zamenu zaptivne ploče pri svakoj ugradnji ležaja točka. Važno: Zaptivna ploča se može kupiti u dve veličine (64 mm i 72 mm). Obavezno obratite pažnju na veličinu točkova u colima!

Upotreba neodgovarajućeg alata pri ugradnji može uzrokovati prevremeni kvar ležaja, kao i prijave grešaka od strane ABS-sistema. Pri ugradnji se obavezno moraju poštovati navodi o popravkama proizvođača vozila!
