# febi 26775

Aplicações:  
Mercedes-Benz motores CDi

Referência OE 646 200 05 70

## Tensor de correia

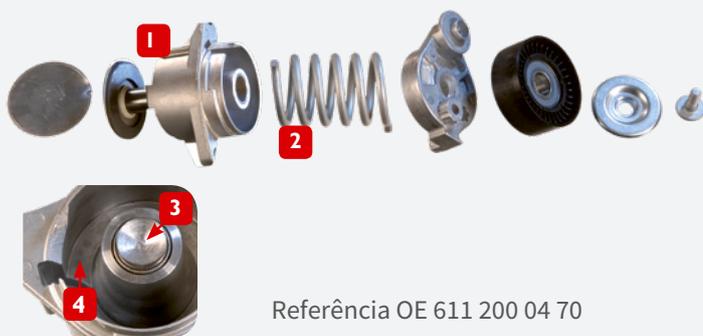
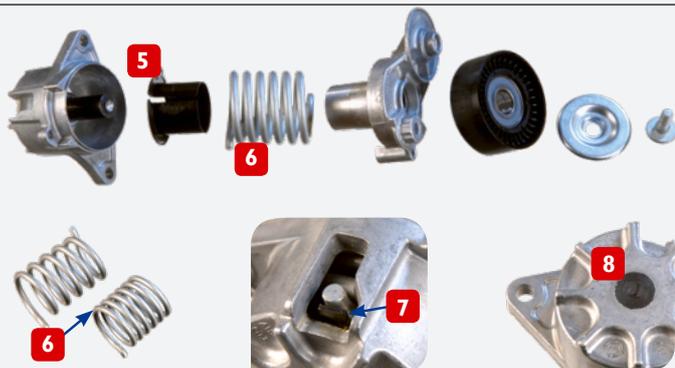
Por razões de design, no lançamento do veículo, foi utilizado o tensor da correia (OE 611 200 04 70), que pode originar ruído (o fabricante substituiu para uma nova versão).

O ruído ocorre devido ao facto da mola ser demasiado longa e entrar em contacto com a base do suporte (1). Apenas as características torcionais da mola são importantes para esta aplicação (2), (6).

O ruído é provocado pelo contacto entre o metal da mola e o metal do suporte, quer no veio que centra a mola (3), quer na base onde a mola assenta (4).

Um casquilho de plástico com elevada resistência ao desgaste distancia a mola da base do suporte e evita o contacto de metal com metal, onde a mola está localizada. Uma vez que apenas as características torcionais da mola são relevantes, a altura foi reduzida (6).

A mola estabelece contacto com o casquilho de plástico (7), impedindo de tocar na base do suporte. Desta forma, não ocorre nenhum ruído. Na nova versão (8), foi colocado um pino de aço na base do suporte de forma a centrar a mola.
