febi 31815

Audi A6, VW Crafter, VW Transporter T4
Volvo 850, S70, S80, V70 I, V70 II
Equipés du moteur 2,5 TDI

Réf. OE 074 105 251 AC S1

La rondelle diamantée

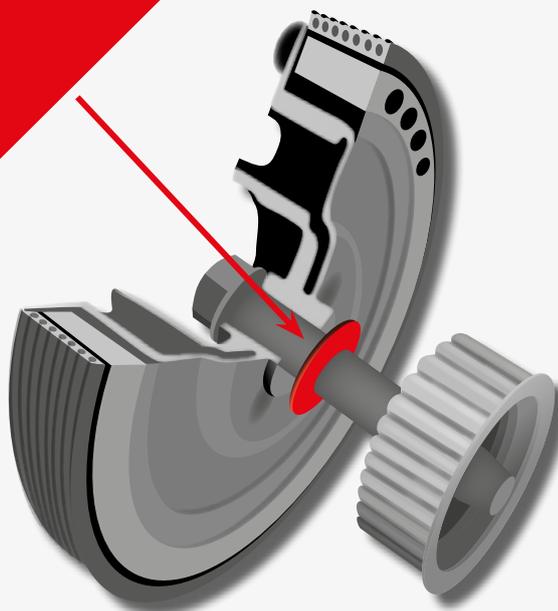
Lors du changement de poulie damper et malgré un serrage au couple de la vis centrale, on peut déplorer un glissement avec la roue dentée de vilebrequin.

Lors du changement ou du démontage de la poulie damper de vilebrequin, il faut impérativement remplacer la rondelle située entre les deux pièces.

Une rondelle spéciale (car « diamantée ») se situe entre la poulie damper et la poulie de vilebrequin et aide à la bonne transmission de l'entraînement.
Si cette rondelle n'est pas utilisée et même si la vis de pignon du vilebrequin est serrée, cela ne peut pas empêcher la poulie de vilebrequin de tourner et cela ne permet pas d'assurer la continuité du mouvement de transmission.

Par conséquent, il est absolument indispensable d'utiliser, et, si nécessaire, de remplacer la rondelle diamantée de vilebrequin.
