febi 31815

Audi A6, VW Crafter, VW Transporter T4
Volvo 850, S70, S80, V70 I, V70 II

Rondella con rivestimento diamantato

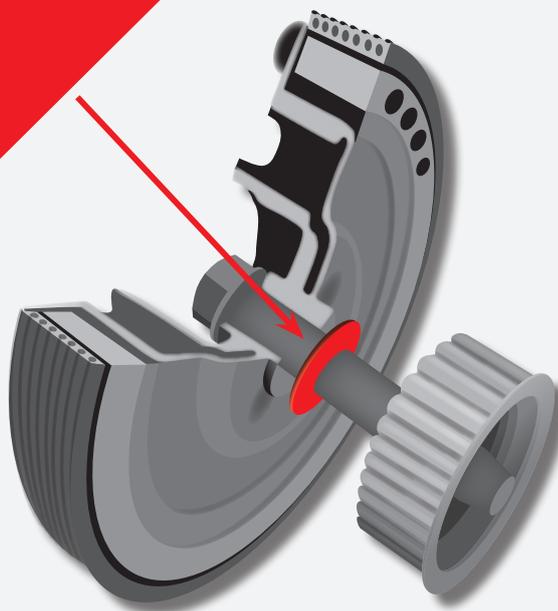
Nonostante venga sostituita la puleggia continua a slittare.

La rondella diamantata non è stata sostituita quando è stata cambiata la puleggia.

La rondella diamantata è posizionata tra l'ingranaggio e la puleggia e facilita la trasmissione di potenza. Anche un bullone ruota albero motore correttamente avvitato non può impedire lo slittamento della puleggia se non viene impiegata la rondella diamantata, poiché non è in grado di fornire quella trasmissione continua di potenza che invece garantisce la rondella diamantata (sostituita).

Pertanto è assolutamente indispensabile utilizzare e – se necessario - sostituire la rondella con rivestimento diamantato.
