febi 33044

подходит для
бензиновых двигателей
Opel 2.0l turbo и 2.2l

Натяжитель цепи

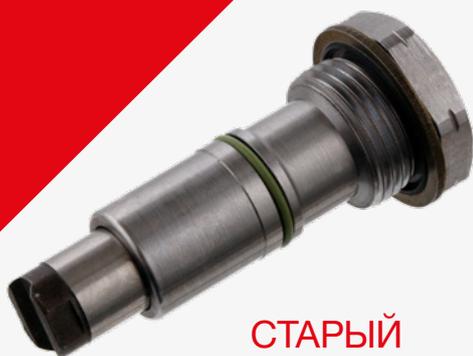
рис 1

СТАРЫЙ

Натяжитель цепи заблокирован. У первоначальной версии натяжителя (ср. № 0636 549) было уплотнительное кольцо зеленого цвета и прорезиненная шайба (рис. 1). Производитель устанавливал такую версию на вышеперечисленные двигатели. Начиная с 2009 года выпуска используется новая версия натяжителя.

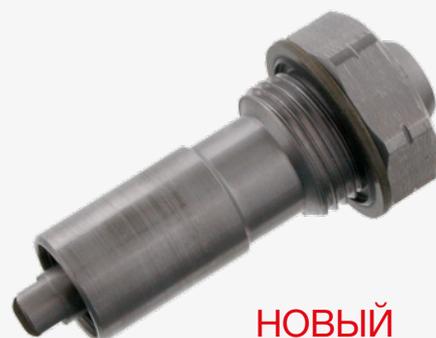
рис 2

НОВЫЙ

febi рекомендует использовать исключительно актуальную версию натяжителя цепи febi 33044 (ср. № 4807 839), у которого под шляпкой прорезиненное металлическое уплотнительное кольцо (рис. 2). В результате это гарантирует безупречную работу цепи.
