odgovara za
Opel 2.0 Turbo i 2.2 l
benzinske motore

uporedni br. 4807 839

Španer lanca

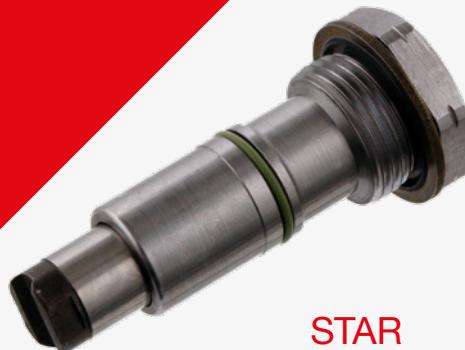
STAR

pogledajte
sliku. 1

Lako su svi delovi pravilno montirani, može se čuti lupanje kao posledica produženja lanca. To može uzrokovati nepravilan rad motora, pa čak može dovesti i do oštećenja. Ovo se pre svega odnosi na motore Z22YH i Z22SE.

Blokiran španer lanca. Originalna verzija španera (uporedni br. 0636 549) je imala zeleni okrugli zaptivni prsten i gumiranu podlošku (pogledajte sliku 1). Proizvođač vozila su je ugrađivali u pomenute tipove motora, a od 2009. godine proizvodi se nova izmenjena verzija španera.

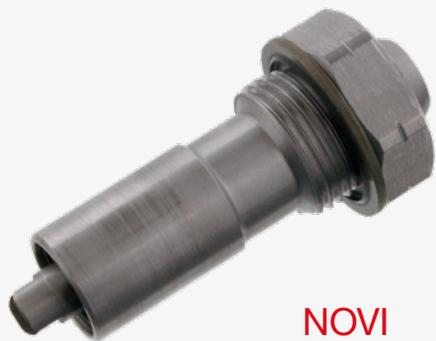
NOVI

pogledajte
sliku. 2

febi preporučuje korišćenje isključivo novog španera lanca febi 33044 (uporedni br. 4807 839). Kod njega se ispod glave nalazi gumirana metalna podloška (pogledajte sliku 2), čime se obezbeđuje pravilno okretanje lanca.

Prilikom zamene španera preporučujemo uvek i ugradnju novog lanca (febi 33043, uporedni br. 5636 396). Oba dela su sadržana u setovima lanaca febi 33042 (za Z22YH) i febi 33045 (za Z22SE).

Kako bi se spričilo preskakanje lanca prilikom rada motora, španer treba postaviti tek nakon što je lanac montiran. Dodatne informacije možete pronaći na priloženom info.
