febi 36070

**Aplicações:**

Vários modelos Citroën, Fiat, Ford, Lancia, Land Rover, Mitsubishi, e Peugeot

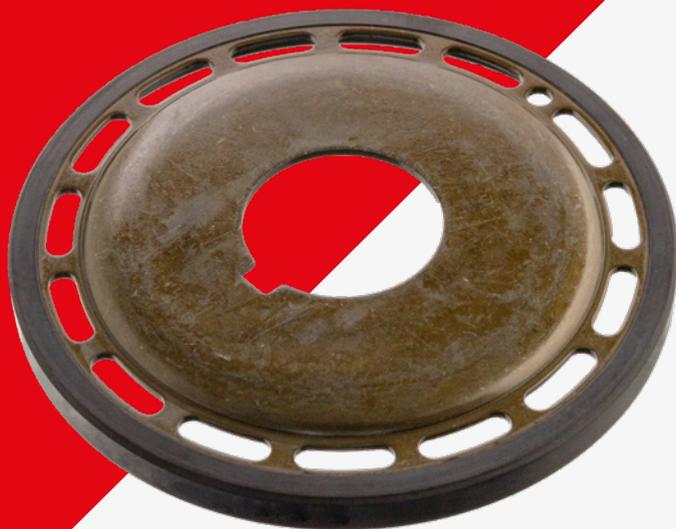
Exemplo de um relutor com falha confirmado pelo cartão magnético de teste

O relutor magnético é extremamente sensível a qualquer limpeza ou manuseamento. Como resultado, pode danificar-se e conduzir a um sinal de velocidade incorreto do sensor da cambota. Isto pode resultar no funcionamento incorreto do motor e no registo do código de avaria P0336. (Acima encontra um relutor magnético com falha, segmentos magnéticos danificados). A febi recomenda a substituição da roda magnética da cambota em simultâneo com a substituição do conjunto de distribuição e/ou durante a substituição da polia amortecedora da cambota (TVD).

A febi dispõe da roda magnética em separado ou como parte de um kit que inclui a polie amortecedora e parafuso (36433 ou 106476). Este kit assegura uma reparação profissional e evita potenciais reclamações. Isto permite economizar tempo e dinheiro, tanto para a oficina como para o cliente!

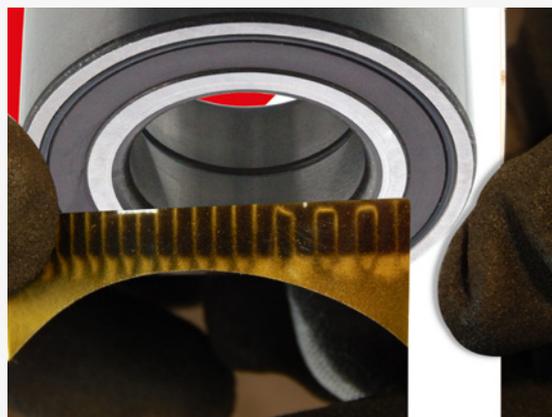
Exemplo de um relutor com falha confirmado pelo cartão magnético de teste
