Volkswagen, Audi, Seat, Skoda, și
modelele Mitsubishi

Garnitură ulei arbore cotit

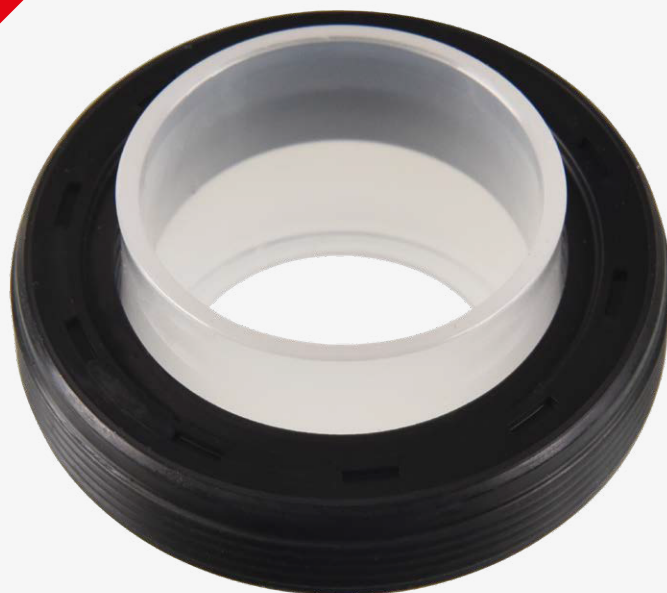
Scurgere de ulei după înlocuirea garniturii arborelui cotit.

La instalarea acestei garnituri sensibile, buza garniturii se deteriorează ușor iar etanșarea nu funcționează corect.

Garnitura de arbore cotit febi 38238 este livrată cu un adaptor special de instalare. Acest adaptor este furnizat pentru a evita deteriorarea garniturii în timpul instalării.
