febi 38868

Mercedes Benz modele W204, W207 i W172

Semering osovine sa impulsnim davačem

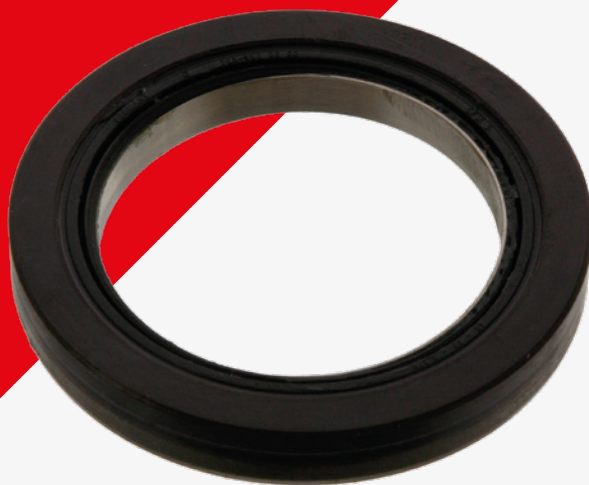
1 STARI

Oštećenje ili korozija klizne površine osovine, može oštetiti semering, što rezultuje prevremenim otkazom ležaja točka.

Originalni deo (uporedni broj 203 330 0060) semeringa nema rotirajuću oblogu (slika 1). Kada površina osovine korodira ili kada se istroši, klizna površina postaje nejednaka, što dovodi do otkaza semeringa osovine.

Proizvođač je obezbedio semering sa rotirajućom oblogom (pogledati strelicu, slika 2). Ova promena ne utiče na osovinu i glavčinu prednjeg točka. febi preporučuje zamenu semeringa sa najnovijom verzijom. Zbog optimizacije semeringa, više nije potrebna zamena osovine ako je klizna površina blago oštećena. Klizna obloga služi kao zamena za kliznu površinu osovine.
