Bomba de água febi melhorada

Bomba de água com junta

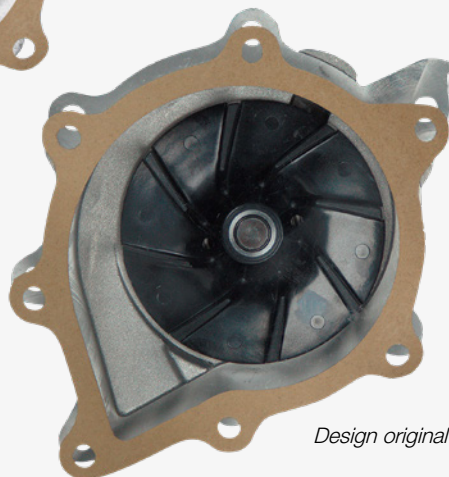
Design original

A turbina da bomba de água original é produzida em plástico, o que pode causar a perda de ligação com o veio. Deste modo, a bomba de água está a rodar sem efeito e o líquido de refrigeração deixa de fluir pelo circuito de arrefecimento do motor.
