# febi 39888, 39890 45931, 102278

**Applicabile a:**  
Volkswagen Transporter T5

## Albero ad innesto

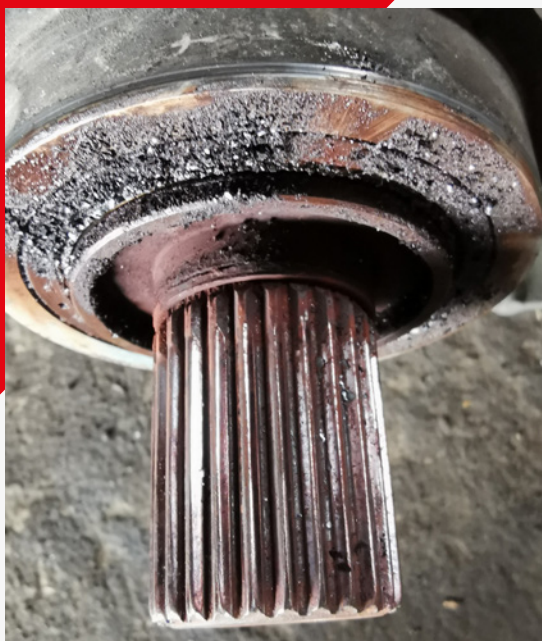
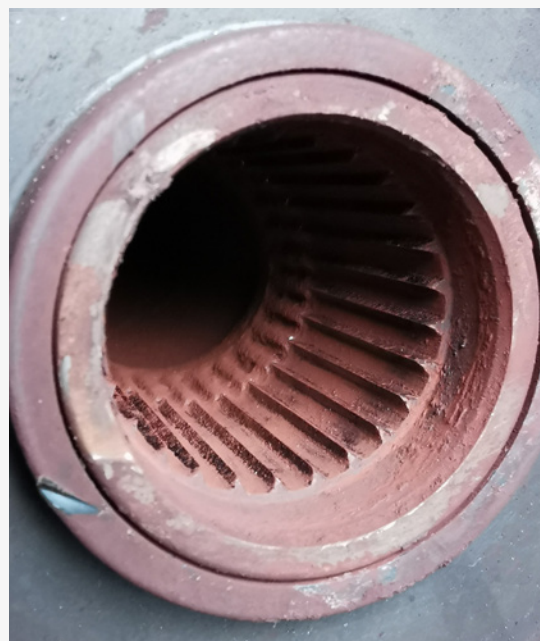
Il rumore sopra descritto - o la perdita di spinta - è dovuto all'eccessiva usura tra le scanalature di collegamento con l'albero di trasmissione. Con il veicolo sollevato, ispezionare la zona dell'albero di trasmissione destro. Di solito si trovano macchie di ruggine tra l'albero a innesto e l'albero di trasmissione a causa della mancanza di lubrificazione. Di conseguenza, le scanalature degli alberi sono molto usurate e non riescono più a ingranare per far girare la ruota.

Di seguito sono riportate immagini esemplificative dell'albero di trasmissione e dell'albero a innesto usurati.

Scaricare l'olio della trasmissione e rimuovere la ruota anteriore destra. Rimuovere l'albero di trasmissione usurato e ispezionarlo.

Utilizzando un attrezzo di contrasto adatto - per impedire all'albero a innesto di girare - allentare il bullone di fissaggio. Rimuovere l'albero a innesto dalla trasmissione e controllare che non vi siano parti rotte (Nota: è frequente che l'anello di ottone si rompa lasciando dei resti all'interno del differenziale).

Rimuovere tutti i frammenti metallici rotti, se necessario, quindi rimuovere il paraolio dell'albero di trasmissione. Applicare un grasso EP multiuso per alte temperature (21909) alla nuova guarnizione, riempiendo lo spazio tra i labbri di tenuta prima di installarla.

Una volta installato, inserire il nuovo albero a innesto nella trasmissione e serrare il bullone di fissaggio a 25 Nm (trasmissione 02Z a 5 marce) o 35 Nm (trasmissione 0A5 a 6 marce) utilizzando un attrezzo di controsostegno adatto.

Riempire la trasmissione con olio nuovo, della qualità corretta, fino al livello richiesto. Applicare un grasso EP multiuso per alte temperature sulle superfici di accoppiamento dell'albero a innesto e dell'albero di trasmissione. Installare quindi il nuovo gruppo albero di trasmissione e serrare tutti gli elementi di fissaggio secondo le impostazioni di serraggio raccomandate dal produttore.
