# febi 39888, 39890, 45931, 102278, 1003245

Volkswagen Transporter T5

## Veio de saída

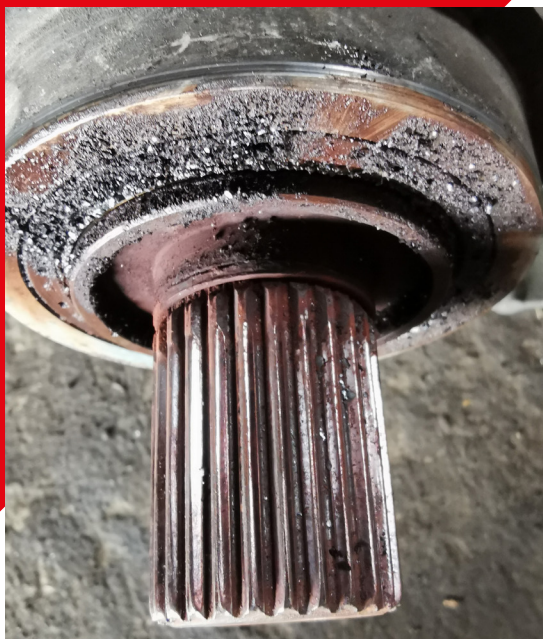
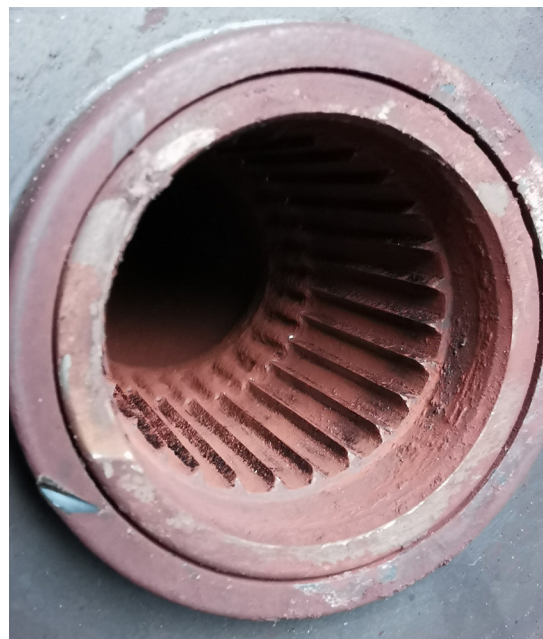
O ruído de batida ao arrancar - ou perda de tração - deve-se ao desgaste excessivo das estrias de ligação do veio de saída direito do eixo de transmissão. Com o veículo levantado, inspecionar a área do eixo de transmissão direito. Normalmente, podem encontrar-se manchas de ferrugem entre o veio de saída e a transmissão devido à falta de lubrificação. Como resultado, as estrias dos veios ficam muito desgastadas e deixam de encaixar para acionar a roda.

Exemplos de imagens abaixo do eixo de transmissão e do veio de encaixe desgastados.

Drene o óleo da caixa de velocidades e retire a roda dianteira direita. Retire o veio de transmissão com desgaste e inspecione-o.

Utilizando uma ferramenta adequada para fixar o veio - para impedir que o veio de saída rode - desaperte o parafuso de fixação.

Retire o veio de saída da caixa de velocidades e verifique se existem peças partidas (nota: é comum que o anel de latão se parta, deixando restos no interior do diferencial). Retire todos os fragmentos de metal partidos, conforme necessário e, de seguida, retire o retentor de óleo do eixo de transmissão.

Aplique uma massa lubrificante EP multiusos de alta temperatura (21909) no novo vedante, preenchendo o espaço entre os lábios de vedação antes de o instalar. Uma vez instalado, introduza o novo veio de saída na transmissão e aperte o parafuso de fixação com 25 Nm (transmissão de 5 velocidades 02Z) ou 35 Nm (transmissão de 6 velocidades 0A5) utilizando uma ferramenta adequada para bloquear o veio.

Aplique uma massa lubrificante EP multiusos de alta temperatura nas superfícies de contacto do veio de saída e do eixo de transmissão. De seguida, instale o novo conjunto do eixo de transmissão e aperte todas as fixações de acordo com os valores de aperto recomendados pelo fabricante.
