Mercedes-Benz, motores M271 EVO
com corrente invertida

Verificar o desgaste da corrente nos motores Mercedes-Benz M271 EVO

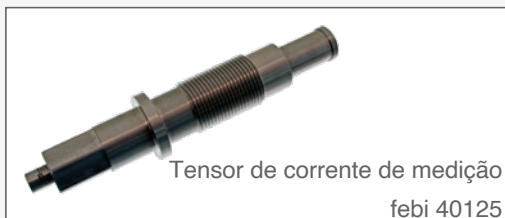
Tensor de corrente de medição
febi 40125

A ferramenta de medição tem uma escala graduada de 55 a 85. Se todos os componentes da distribuição, como por exemplo tensor de corrente, corrente, guias e carretos, estiverem em perfeitas condições, a ferramenta deve indicar um valor de aproximadamente 62,5.

Se o valor indicado pela ferramenta é superior a 75 (indicado na ferramenta através da linha contínua), significa que a distribuição apresenta demasiado desgaste. Neste caso, examine a corrente e, se necessário, substitua os componentes da distribuição.

A ferramenta de medição não deve permanecer no motor após a fase de teste. Trata-se apenas de uma ferramenta de teste!
