febi 183696

różne modele marki Peugeot/Citroën/DS, Vauxhall/Opel oraz Toyota wyposażone w trzycylindrowy silnik 1,2 l

Pasek rozrządu

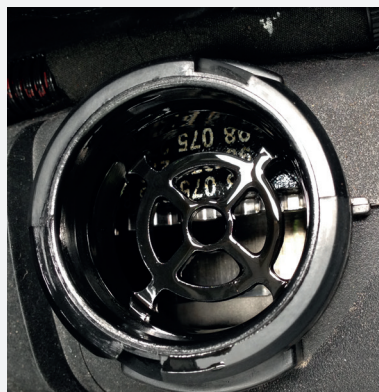
Zdjęcie 1

Przedwczesne starzenie i ubytki materiału, z którego wykonany jest pasek rozrządu, mogą doprowadzić do utraty ciśnienia oleju w silniku oraz zapalenia się kontrolki ostrzegawczej na tablicy rozdzielczej. Ponadto w module sterującym silnika można odczytać zapamiętane kody błędów P15A0, P15A1 oraz P15A8.

Silnik o pojemności 1,2 litra Grupy PSA jest wyposażony w pasek rozrządu pracujący w oleju. Niekiedy w trakcie eksploatacji dochodzi do przedwczesnego starzenia i ubytków paska rozrządu, co skutkuje zatykaniem kanałów olejowych. To z kolei grozi poważnym uszkodzeniem silnika i/lub przerwania zasilania podciśnieniowego układu wspomagania hamulców.

W przypadku każdego modelu pojazdu kluczowe znaczenie ma przestrzeganie zalecanych przez producenta interwałów wymiany oleju i paska oraz regularnych przeglądów. Weryfikacja historii serwisowej ma bardzo ważne znaczenie, ponieważ w trakcie produkcji tego silnika zmianie uległy zalecenia odnośnie wymiany paska rozrządu (w zależności od marki, modelu oraz daty produkcji). Ponadto podczas każdego przeglądu okresowego należy dokonać wzrokowej kontroli paska rozrządu oraz stosować zalecany olej silnikowy (Zdj. 1).
