febi 48876

Bujão do cárter com o-ring

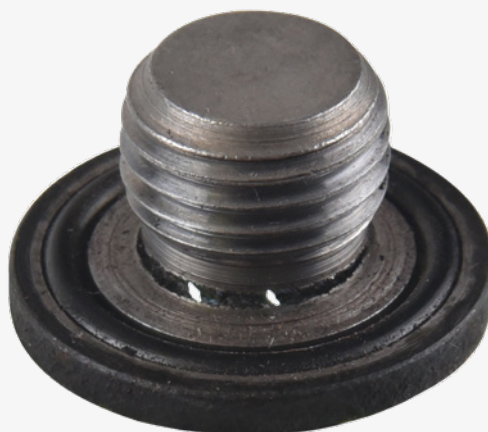
Figura 1 Peça original

O bujão do cárter original apresenta fraturas entre a rosca e a cabeça (Fig. 1). Devido a estas fraturas, existe o risco elevado do bujão se soltar do cárter, resultando na perda de óleo e conseqüente falha do motor, assim como ao derrame de óleo na estrada - um perigo para os outros utilizadores.

O desaperto e aperto repetidos do mesmo bujão, durante a manutenção programada, resulta no enfraquecimento do material do bujão do cárter. Isto pode ser acelerado caso o bujão seja excessivamente apertado.

De forma a evitar falhas, a SWAG recomenda que este bujão seja substituído a cada mudança de óleo e apertado de acordo com os parâmetros de aperto do fabricante de veículo.
