Blue Print

AD07R1785, AD07R2264

Honda Accord CN1/CN2 2003>08; CR-V RD9/RE6 2005>08; FR-V BE5 2005>08

Cinghia ausiliaria

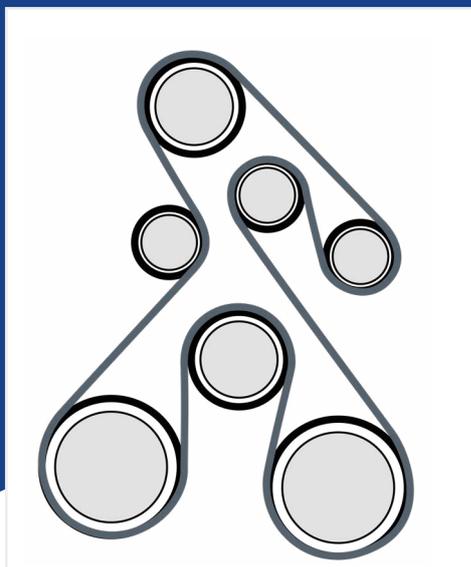
Percorso originale con cinghia da 2264 mm

Ronzio o rumore metallico, tipo clic, che provengono dal motore e aumentano con la velocità del motore.

Carico elevato sulla puleggia alternatore, che causa un'usura prematura del cuscinetto alternatore.

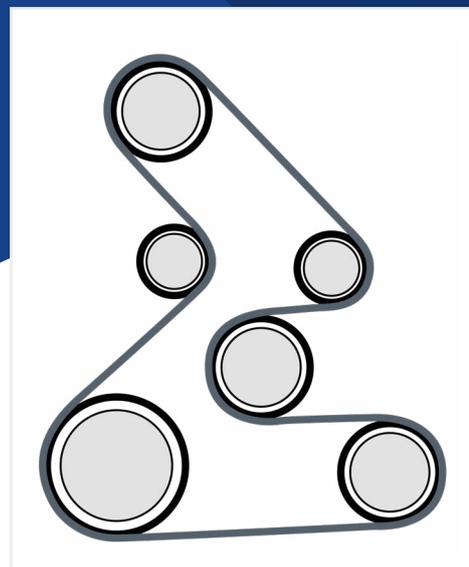
Percorso modificato con puleggia folle rimossa e cingia da 1785 mm

Modifica del layout della cinghia ausiliaria, del percorso e delle dimensioni della cinghia ausiliaria, in modo da ridurre lo stress sui cuscinetti alternatore.

La modifica comporta la rimozione completa della puleggia folle superiore e la sostituzione della cinghia originale da 2264 mm con una cinghia più corta da 1785 mm che viene reindirizzata secondo lo schema qui sopra.

Quando si sostituisce la cinghia ausiliaria, si consiglia di controllare i cuscinetti alternatore facendo ruotare la puleggia, di verificare la presenza di rugosità o rumore e, se necessario, di sostituire l'alternatore.
