Blue Print

ADBP210027, ADBP990012, ADV182110

Applicabile a:
vari modelli Volkswagen, Audi, Seat e Skoda con
motore 1.6 e 2.0 litri TDi.

Filtro olio, alloggiamento e coperchio

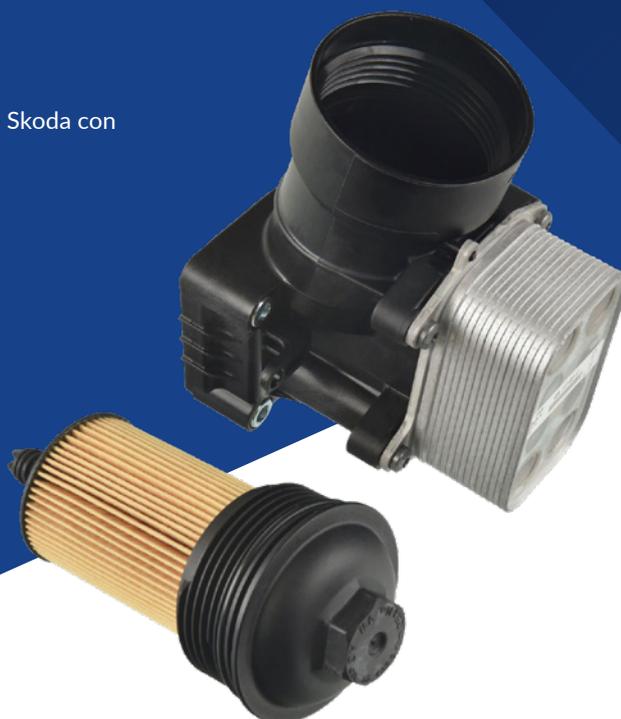
Perdita di olio dall'alloggiamento del filtro olio motore.

Il tappo e l'alloggiamento del filtro olio, realizzati in materiale termoplastico duro e durevole, si indeboliscono o si danneggiano a seguito di ripetuti svitamenti e serraggi. Questo è più probabile che si verifichi se il tappo non è allineato correttamente o è troppo stretto durante la sostituzione dell'elemento filtrante.

Quando si sostituisce il filtro olio ADV182110, ispezionare il tappo e l'alloggiamento per eventuali distorsioni o danni alle filettature. Se si riscontrano danni, sostituire il coperchio con ADBP990012 o l'alloggiamento completo ADBP210027, ove necessario.

Quando si sostituisce e si monta il nuovo elemento filtrante, rivestire le nuove guarnizioni O-ring (montate sul tappo) con olio motore pulito. Inserire il gruppo tappo e filtro nell'alloggiamento e, in senso orario, avvitare; serraggio a 25 Nm come illustrato sul tappo. Riempire il motore fino al livello corretto con olio nuovo. Successivamente avviare il motore e verificare eventuali perdite d'olio.
