Blue Print ADBP740009

Lexus CT200h ZWA1, Toyota Auris Hybrid ZWE150, ZWE186,
Prius ZVW30, ZVW35, Prius + ZVW40.

Valvola EGR

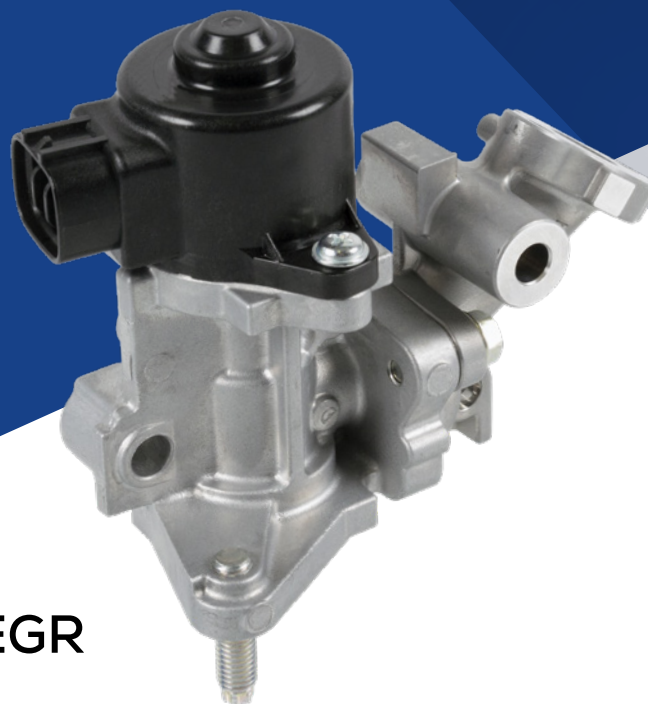
Vibrazioni del veicolo dovute a un minimo irregolare e/o un rumore di ticchettio dal cambio.

La spia del motore è accesa e il codice di errore diagnostico P0401: "Rilevato flusso di ricircolo del gas di scarico insufficiente" è registrato nell'unità di controllo del motore (ECU).

La presa multipla del cablaggio, collegata alla valvola di ricircolo dei gas di scarico (EGR), è in tensione mentre il motore si muove. Ciò provoca un circuito aperto intermittente e il funzionamento errato della valvola EGR. Di conseguenza, si verifica un accumulo di depositi carboniosi nel gruppo valvola, causando il guasto della valvola stessa e la fluttuazione del regime del motore.

Rimuovere il nastro isolante dal cablaggio. Quindi, reindirizzare il cablaggio della valvola EGR, assicurandosi di lasciare un gioco sufficiente per consentire il movimento del motore. Riapplicare il nastro adesivo alla base del cablaggio e sostituire la valvola EGR difettosa. Per completare questa riparazione, l'unità di controllo del motore richiederà la riprogrammazione con il software aggiornato dal produttore del veicolo.
