Blue Print ADBP740009

Lexus CT200h ZWA1, Toyota Auris Hybrid ZWE150, ZWE186,
Prius ZVW30, ZVW35, Prius + ZVW40.

Válvula EGR

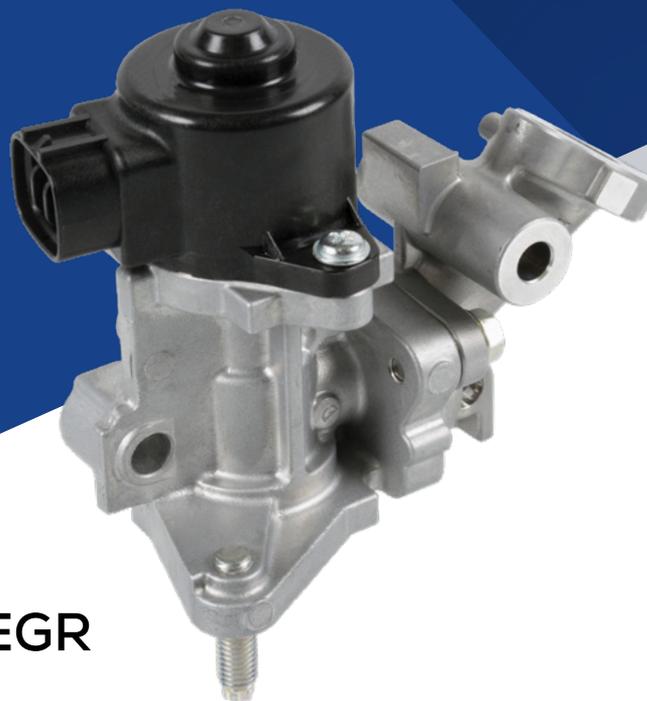
Vibração do veículo devido ao ralenti irregular e/ou ruído de batidas proveniente da transmissão.

A luz de aviso do motor está acesa e é registado o seguinte código de avaria P0401: "Detetado fluxo insuficiente de recirculação de gases de escape" na unidade de controlo do motor (ECU).

A instalação elétrica, que conecta a válvula de recirculação dos gases de escape (EGR), fica sob tensão quando o motor se move. Isto resulta na interrupção do circuito elétrico e na operação incorreta por parte da válvula EGR. Como consequência, são acumulados depósitos de carvão no conjunto da válvula - fazendo com que esta falhe e a rotação do motor flutue.

Remova a fita isoladora do conjunto dos cabos elétricos. De seguida, redirecione o conjunto de cabos da válvula EGR - garantido uma folga suficiente para permitir o movimento do motor. Volte a colocar a fita isoladora em volta dos cabos elétricos e substitua a válvula EGR danificada. Para concluir esta reparação, a unidade de controlo do motor vai exigir uma atualização de software, facultada pelo fabricante do veículo.
