Daewoo/Chevrolet Matiz 800cc

Daewoo/Chevrolet Matiz - Kit riparazione collettore

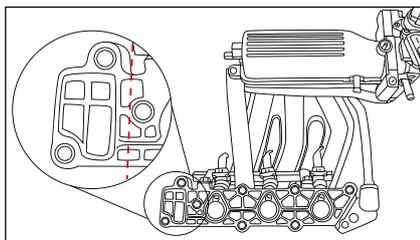
Un problema comune riscontrato nei veicoli Daewoo/Chevrolet Matiz 800cc è la corrosione della testata motore in alluminio e la conseguente deformazione del materiale plastico collettore aspirazione, portando così a perdite di liquido refrigerante. Il collettore aspirazione di plastica del motore tre cilindri include una piastra di chiusura che, assicurata alla fine, opera da sigillante contro le perdite d'acqua. Nel corso del tempo la plastica si deteriora portando a perdite. **ADG06290** è il kit di riparazione collettore aspirazione studiato per risolvere questo particolare il , comprensivo di piastra chiusura ed una guarnizione del collettore modificata. Come apportare la modifica è illustrato qui sotto.

Una volta rimosso dal veicolo, estrarre accuratamente il collettore aspirazione di plastica. Segnare la piastra dove si verifica la perdita e che si sta per ispezionare, accertandosi di evidenziare una sezione leggermente più grande rispetto a quella del nuovo. Questo serve ad assicurare che non ci siano interferenze tra il collettore aspirazione e la piastra di chiusura una volta montati sul motore.
