# Blue Print ADG06290

Daewoo/Chevrolet Matiz 800cc

## Daewoo/Chevrolet Matiz – Jogo de Reparação do Coletor

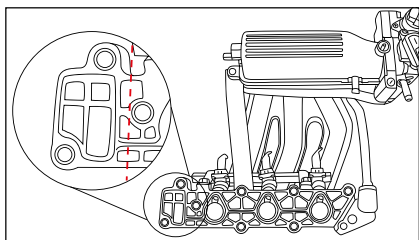
É comum no Daewoo/Chevrolet Matiz de 800cc ocorrer um problema de corrosão na cabeça de motor em liga e de distorção (empeno) do coletor de admissão em plástico, o que resulta numa fuga de líquido de arrefecimento entre os dois. O coletor de admissão em plástico neste motor de três cilindros inclui uma “junta cega” moldada à extremidade que veda a passagem da água na cabeça de motor. Ao longo do tempo, o plástico deteriora-se, resultando eventualmente numa fuga de líquido de arrefecimento. O **ADG06290** é um jogo de reparação do coletor de admissão que permite uma solução a longo prazo para este problema em particular, composto por uma junta cega de elevada qualidade e por uma junta do coletor modificada. A realização da modificação é bastante fácil e está ilustrada em baixo.

Uma vez removido do automóvel, segure ou prenda com cuidado o coletor de admissão em plástico. Marque a secção de corte do lado do líquido de arrefecimento do coletor que pretende serrar, certificando-se de que marca uma secção ligeiramente maior do que o tamanho da nova junta cega. Isto serve para assegurar que não há interferência entre o coletor e a nova junta cega quando estiverem ambos instalados no motor. Meça duas vezes – corte uma vez!
