# Blue Print ADG06290

Daewoo/Chevrolet Matiz 800cc

## Zestaw naprawczy kolektora dolotowego w samochodach Daewoo/Chevrolet Matiz

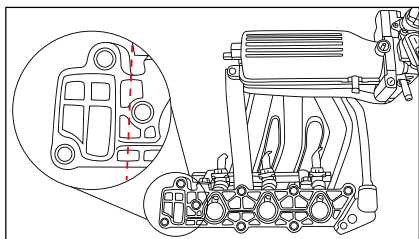
Powszechnym problemem występującym w silnikach Daewoo/Chevrolet Matiz o pojemności 800 ccm jest korozja aluminiowej głowicy oraz deformacja (kurczenie się) wykonanego z tworzywa sztucznego kolektora dolotowego. W rezultacie dochodzi do wycieków płynu chłodzącego pomiędzy głowicą a kolektorem dolotowym. Wykonany z tworzywa sztucznego kolektor dolotowy tego trzycylindrowego silnika wyposażony jest w odlaną zaślepkę, która zapobiega przedostawaniu się wody do głowicy. Z biegiem czasu tworzywo sztuczne ulega deformacji, co skutkuje wyciekami płynu chłodzącego. Zestaw naprawczy kolektora dolotowego ADG06290 obejmuje wysokiej jakości zaślepkę i zmodyfikowany kolektor. Zestaw ten pozwala trwale usunięcie tego powszechnego problemu. Modyfikacja kolektora jest bardzo prosta i została przedstawiona na poniższych zdjęciach.

Po zdemontowaniu kolektor należy ostrożnie unieruchomić. Następnie zaznaczyć część zaślepiającą obieg płynu chłodzącego na kolektorze, która ma zostać odcięta. Należy upewnić się, że zaznaczony obszar jest nieznacznie większy od wielkości nowej zaślepki. Dzięki temu po zmontowaniu na silniku nie będzie dochodziło do kontaktu i wzajemnego oddziaływania pomiędzy kolektorem a nową zaślepką. Należy zmierzyć dwukrotnie – ciąć tylko raz!
