Vários modelos Mitsubishi e Proton

TENSOR PARA CORREIA DE DISTRIBUIÇÃO

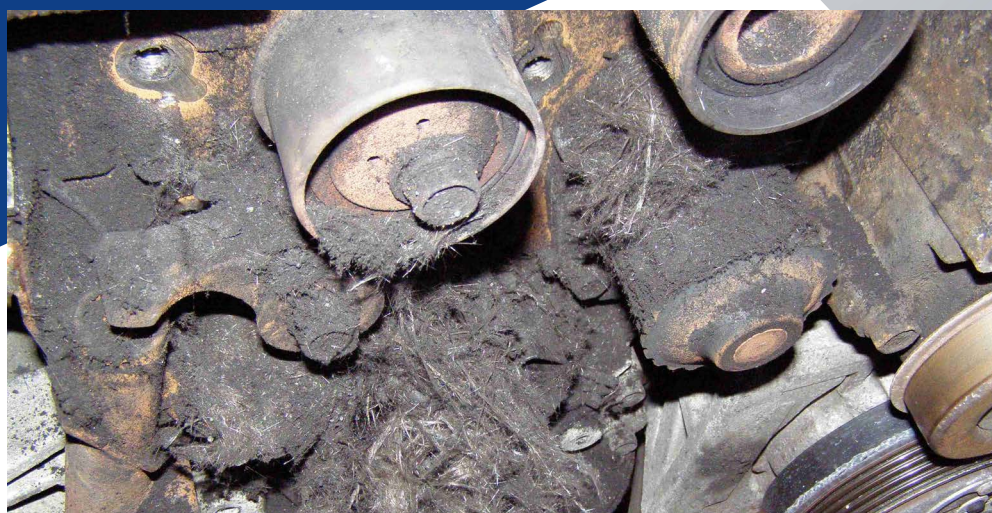
Fig. 1

Devido a várias reclamações de "falha da correia de distribuição" nos modelos acima referidos, uma investigação aprofundada identificou a causa como sendo o funcionamento incorreto da polia do tensor, resultante de uma montagem incorreta. (Fig.1)

É necessária atenção especial ao instalar esta polia. A rotação do tensor deve ser feita no sentido contrário ao dos ponteiros do relógio. Se tal não for feito, vai causar uma tensão incorreta e, muito frequentemente, a polia do tensor irá gripar. O suporte do tensor toca na polia, obstruindo-a e impedindo-a de rodar livremente. Como a polia já não pode rodar, as costas da correia de distribuição está em contacto constante contra a superfície da polia e começa a sobreaquecer e a rachar, o que provocará a falha.

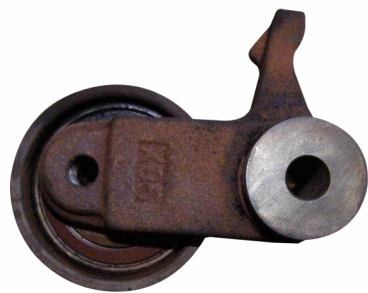
Fig. 2 - Posição Correta

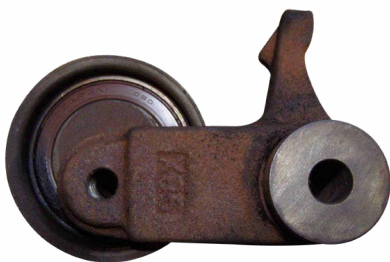
Fig. 3 - Posição Incorreta
