Blue Print

ADJ133302, ADJ133301, ADJ133006, ADJ133007

Land Rover Defender / Discovery 1
90/110/130 2.5DT 200/300 Tdi entre
1989 e 1998

SUBSTITUIÇÃO DO KIT DE EMBRAIAGEM OU FORQUILHA DE DESENGATE

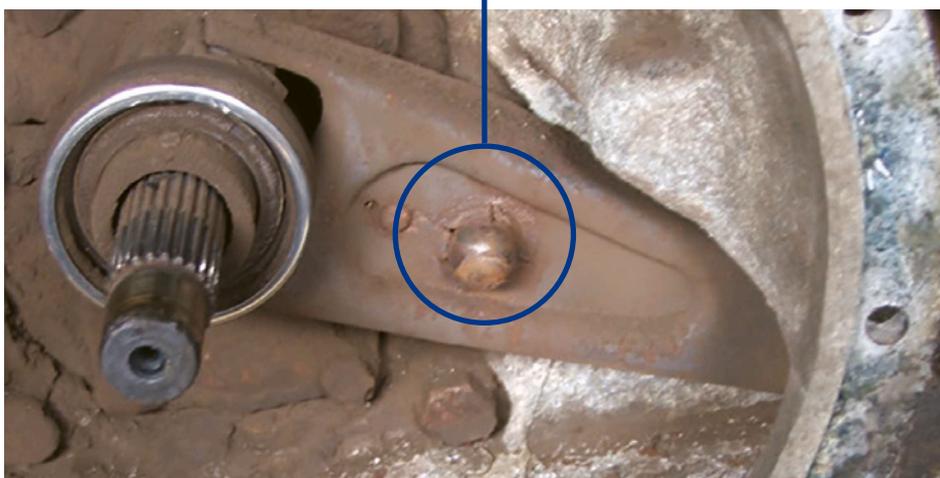
Ao retirar a caixa de velocidades, a forquilha pode apresentar desgaste no ponto de fixação.

Substituição da forquilha de desengate (ADJ133302).

É aconselhável a verificação do estado da embraiagem e do pino de fixação da forquilha, e substituir se necessário durante a remoção da caixa de velocidades.

Certifique-se que o pino está lubrificado com uma pequena quantidade de lubrificante, antes da sua reinstalação.
