Blue Print ADM561302

Mazda CX-30, CX-3, CX5 I und II, Mazda 2 III, Mazda 6 III und IV

Motoren: 1.5d, 1.8, 2.2d

Generatorfreilauf

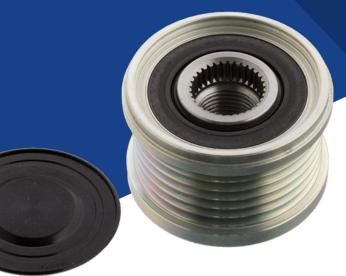
Das Fahrzeug lässt sich schwer starten und zeigt Anzeichen von Überhitzung und/oder es ist ein "quietschendes" Geräusch aus dem Bereich des Motorraums zu hören. Auf der Instrumententafel des Fahrzeugs wird die Fehlermeldung "Störung des Ladesystems – Motorstopp möglich" angezeigt, zudem kann die Generator-/Ladekontrollleuchte zusammen mit der gelb blinkenden "i-Stop-Lampe" aufleuchten. Diese Warnlampen zeigen an, dass die Batterie nicht ausreichend geladen werden kann.

Der Generatorfreilauf ist so konstruiert, dass er die im Nebenaggregatetrieb auftretenden Vibrationen dämpft und bei Rotation langsam zum Stillstand kommt. Nach einer gewissen Zeit verschleißt das Lager durch die induzierten Stoßbelastungen, sodass der Freilauf blockieren kann. Dies wiederum führt dazu, dass der Nebenaggregatriemen verrutscht und sich ablöst, was schließlich zum Reißen des Riemens führen kann.

Der Nebenaggregatriemen sollte entfernt und der Generatorfreilauf auf Gummiablagerungen in den Rillen untersucht werden, die Folge des Verrutschens des Riemens sind. Überprüfen Sie die Rotation des Generatorfreilaufs – dieser sollte sich "frei drehen" lassen und sanft zum Stillstand kommen. Wenn Sie das Gefühl haben, dass das Lager unregelmäßig läuft oder sich festfrisst, sollten Sie den Freilauf zusammen mit dem Nebenaggregatriemen ersetzen. Die Wasserpumpe dieses Motors wird durch den Nebenaggregatriemen angetrieben, so dass der Betrieb des Fahrzeugs mit einem defekten Freilauf und Riemen zu einem katastrophalen Motorschaden aufgrund von Überhitzung führen kann. Batterie und Generator sollten ebenfalls getestet und bei Überschreitung der Toleranzen ausgetauscht werden. Zusätzlich sollten alle Fehlercodes im Motorsteuergerät zurückgesetzt werden.
