Blue Print ADM57652

Ford Ranger 2.5 e 3.0 TDCi, Mazda BT50 2.5 e 3.0 DT

Tensionatore per cinghia di distribuzione

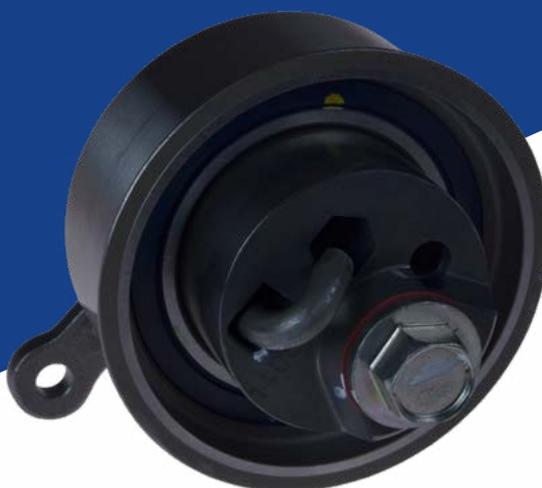
Tensione della cinghia allentata, debole o inadeguata, a seguito della sostituzione della puleggia tenditore.

Quando si monta un nuovo tensionatore, se la puleggia tenditore non presenta resistenza, spurgare l'aria dalla camera di pressione usando la seguente procedura prima di montare la cinghia di distribuzione.

Spurgare l'aria dalla camera di pressione usando la seguente procedura prima di montare la cinghia di distribuzione.

- Montare il tenditore automatico sul motore.
- Ruotare il tenditore con una forza di 39 Nm o inferiore utilizzando una chiave a brugola, quindi ruotarlo indietro lentamente.
- Ripetere questa operazione più volte.
- Verificare che lo stelo del pistone faccia resistenza quando è nella posizione prevista.
- Se non c'è resistenza, ripetere l'operazione.

Una volta accertato che il tenditore funziona correttamente, procedere con il montaggio della nuova cinghia di distribuzione in base alle istruzioni di montaggio del produttore del veicolo.
