Blue Print ADM57652

Ford Ranger 2.5 e 3.0 TDCi, Mazda BT50 2.5 e 3.0 DT

Tensor da Correia de Distribuição

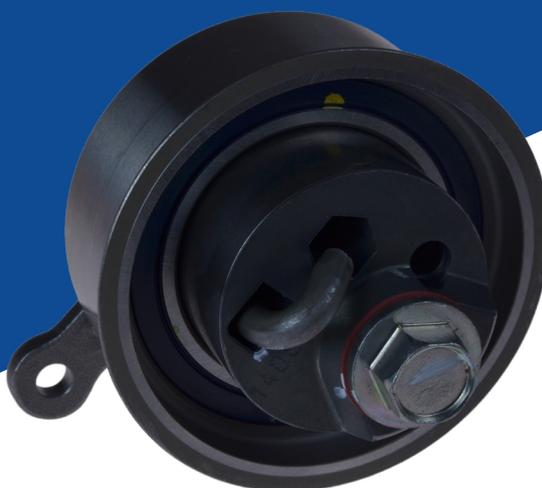
Tensor brando, fraco ou inadequada tensão da correia após a substituição do tensor.

Ao instalar um novo tensor, caso o tensor não apresente resistência, antes de instalar a correia, purgue o ar da câmara de pressão de acordo com o seguinte procedimento.

Antes de instalar a nova correia de distribuição, purgue o ar da câmara de pressão de acordo com o procedimento abaixo.

- Instale o tensor no motor.
- Rode o tensor com uma força não superior a 39 Nm usando uma chave sextavada e em seguida, rode no sentido oposto lentamente.
- Repita este procedimento várias vezes.
- Verifique se o êmbolo do pistão tem resistência quando está projetado.
- Se não verificar resistência, repita o processo.

Quando verificar que o tensor está a funcionar corretamente, prossiga com a instalação da correia de distribuição de acordo com as instruções de montagem do fabricante do veículo.
