Blue Print ADM58099, ADBP800555, ADBP800612

Mazda 2 2016-, 3 2014-2016, 6 2014-2016, CX-3 2016-,
CX-5 2013-2016, CX-9 2016-

Casquilho da Barra Estabilizadora

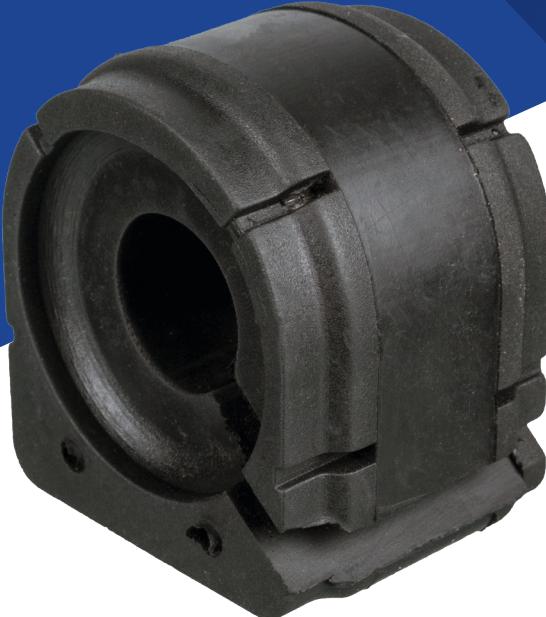
Ruído proveniente do sistema de suspensão ao circular em superfícies irregulares após a substituição ou lubrificação dos casquilhos da barra estabilizadora.

Os casquilhos dos veículos acima mencionados são do tipo de aperto, incorporados com o objetivo de prevenir ruídos. Se qualquer tipo de massa ou lubrificante for aplicado nos casquilhos durante a instalação, poderá causar ruído devido ao deslizamento dos casquilhos na barra estabilizadora.

Para evitar a ocorrência de ruído, nunca aplique qualquer tipo de massa ou lubrificante nos casquilhos da barra estabilizadora dianteira ou traseira.

Ao substituir, instale os casquilhos da barra estabilizadora apenas quando estiverem limpos e secos e não utilize nenhum lubrificante durante o processo de instalação.
