Blue Print

ADM58226, ADM58230,
ADM58233C, ADM58236,
ADM58333, ADM58943,
ADM58944

Applicabile a: Mazda 3 (BK), Mazda 5 (CR), CX-7 (ER), CX-9 (TB), MX-5 (NC), RX-8 (FE)

Kit cuscinetto ruota

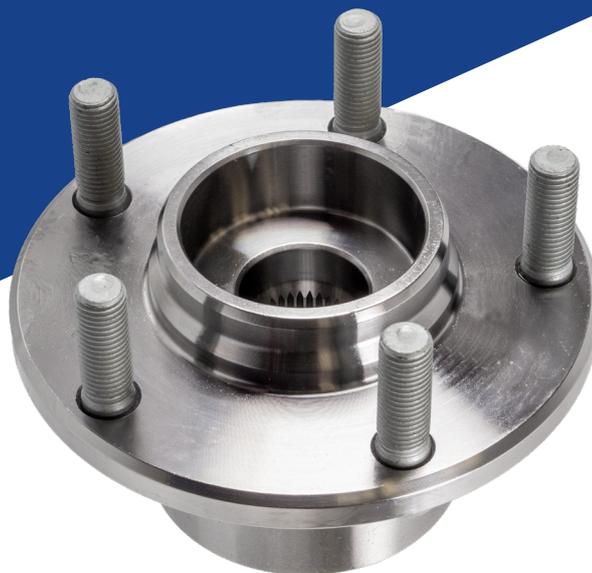
Dopo l'installazione di un nuovo cuscinetto ruota o di un giunto omocinetico, il veicolo emette un suono tipo "click/clunk" quando si muove in avanti o indietro da fermo.

Il rumore è il risultato di un piccolo movimento tra il cuscinetto ruota/la flangia di trasmissione e il giunto omocinetico esterno.

Pulire accuratamente la superficie di accoppiamento tra il cuscinetto ruota/la flangia di trasmissione e il giunto omocinetico esterno utilizzando uno sgrassatore adatto. Una volta sgrassata la superficie di accoppiamento, applicare un leggero strato di grasso al molibdeno (Blue Print ADBP550000) tra le due superfici e rimontare il tutto utilizzando un nuovo dado del mozzo.

Fare attenzione a non sporcare di grasso il disco freno o le pastiglie.
