# Blue Print ADM59860

Приложение:  
Mazda RX8

## Mazda RX8 – Ниво на охлаждащната течност в разширителния съд

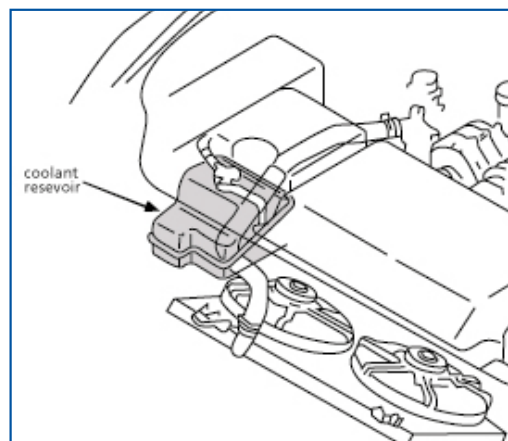
При Mazda RX8 често прави проблем поплавъкът на сензора за нивото на охлаждащната течност. Това се случва заради влошаване на повърхността на поплавъка на сензора, което позволява навлизане на течност в него, причинявайки потъването му и отчитане на грешен сигнал.

Лампата за охлаждащната течност на таблото свети постоянно или присветва, показвайки ниско ниво на течността, дори когато нейното ниво е нормално.

Сензорът и поплавъкът не се предлагат поотделно, което означава, че единственият правилен ремонт е замяната на целия разширителен съд.

Сега Blue Print предлага разширителен съд с OEM качество с променен поплавък на сензора - **ADM59860**.
