Blue Print ADM59860

Aplicaciones:
Mazda RX8

Mazda RX8 – Depósito de expansión

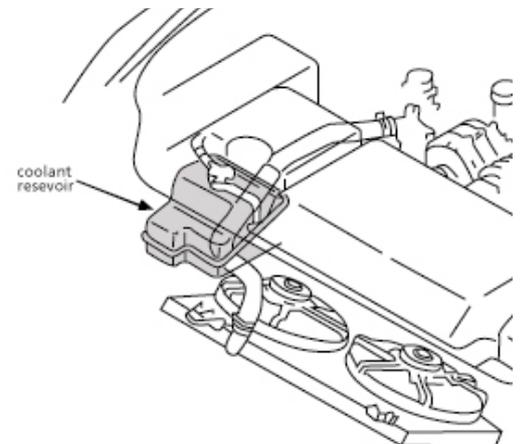
El sensor de nivel de refrigerante es una pieza que falla habitualmente en el Mazda RX8 a causa deterioro de la superficie de la boya del sensor, lo que hace que le entre refrigerante y por lo tanto la boya se hunda con el peso y de una lectura falsa.

El indicador del nivel de refrigerante del salpicadero estará encendido permanentemente o bien parpadeará, indicando así un bajo nivel de refrigerante aunque el nivel de refrigerante sea el adecuado.

El sensor y la boya no están disponibles por separado, es decir, la única reparación posible es sustituir el conjunto.

Ahora Blue Print ofrece un depósito de expansión (**ADM59860**) de la misma calidad que el del fabricante de la referencia original y que está cubierto por una garantía de tres años de Blue Print.
