# Blue Print ADM59860

Applicazioni:  
Mazda RX8

## Mazda RX8 – Vaschetta espansione liquido refrigerante

**Spia livello raffreddamento accesa quando il livello è corretto?**

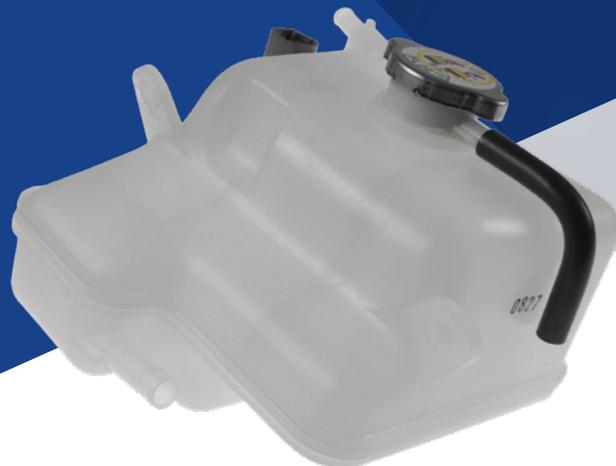
Il sensore livello liquido refrigerante è un componente soggetto a malfunzionamento.

Ciò è causato dal deterioramento della superficie del sensore che permette l'assorbimento del liquido, causando quindi un errato funzionamento.

La spia del livello che si trova sul cruscotto è accesa e indica un livello insufficiente di liquido, anche quando il livello stesso è corretto.

Il sensore e il galleggiante non sono disponibili separatamente, occorre quindi sostituire tutta la vaschetta di espansione.

Blue Print è in grado di fornire una vaschetta espansione di qualità certificata – **ADM59860** – coperta dai tre anni di garanzia Blue Print contro i difetti di fabbricazione.

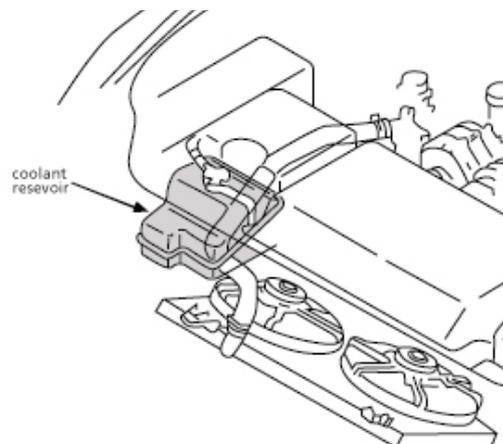
**Nota:** è necessaria estrema cura nella rimozione del manicotto refrigerante mostrato in figura per evitare di danneggiare il radiatore.
